COMMUNE DE BEDOUS

Systeme d'Assainissement Communal

ACTUALISATION DU SCHEMA DIRECTEUR

RAPPORT D'ETUDE - INDICE A

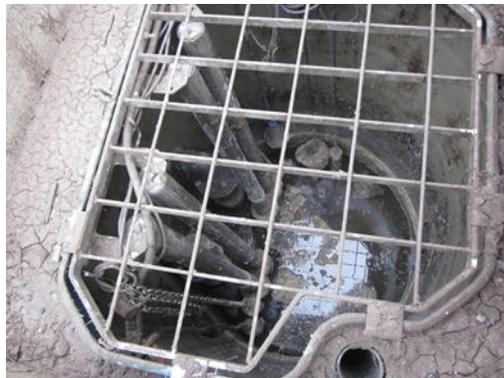
Fig. 7. Poste de refoulement du Stade

L'état général du génie civil et des équipements est bon.

Aucune donnée sur les équipements n'est disponible (pompes non levées, absence de potence sur site).

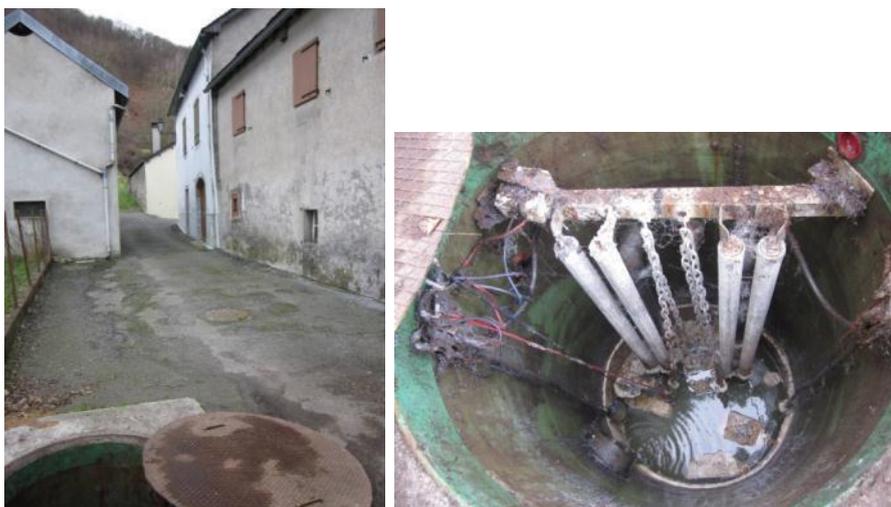
Fig. 8. Poste de refoulement Impasse sur rue Notre Dame

Les barres de guidages du poste sont dans un état relativement dégradé, en lien avec l'absence d'aération sur le poste.

L'état de la bâche semble correct.

L'ouverture de la bâche n'est pas cadenassée, et l'accès à l'armoire électrique n'est pas sécurisé.

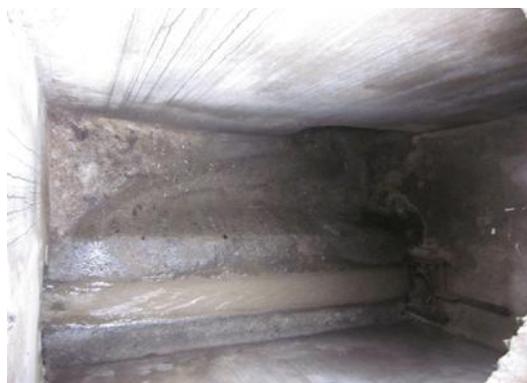
Fig. 9. DO1 Moulin

Le déversoir DO1 est localisé à l'exutoire du secteur Laclède, et se déverse dans le Gave d'Aydius.

Le déversoir collecte les eaux des secteurs Laclède, Labarrere, Orcun, Biscos et Mairie, représentant 254 abonnés (*Hypothèse : 1 EH = 0.06 kg DBO5/j*).

La charge brute de pollution organique par temps sec transitant par le réseau étant estimée actuellement à environ 15 kg/j DBO5, ce déversoir d'orage est soumis à déclaration d'après l'article

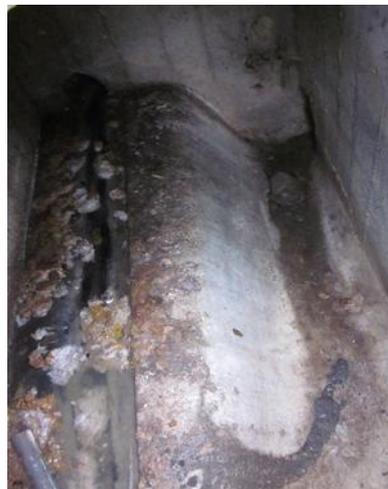
Fig. 10. DO2 chemin du lavoir

Le déversoir DO2 est localisé à l'exutoire du secteur Labarrere et se déverse dans le Gave d'Aydius.

Le déversoir collecte les eaux du secteur Labarrere, représentant 25 abonnés (*Hypothèse : 1 EH = 0.06 kg DBO5/j*). La charge collectée étant estimée à environ 1,5 kg DBO5/j, le déversoir d'orage n'est pas soumis à déclaration.

Le réseau aval est bouché au niveau de ce déversoir d'orage, ce qui entraîne des rejets d'eaux usées directs au milieu naturel, même par temps sec.

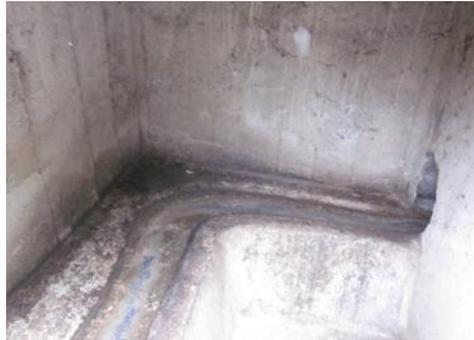
Fig. 11. DO3 quartier Orcun

Le déversoir collecte les eaux du secteur Orcun, représentant 29 abonnés (*Hypothèse : 1 EH = 0.06 kg DBO5/j*).

La charge collectée étant estimée à environ 1,7 kg DBO5/j, le déversoir d'orage n'est pas soumis à déclaration.

La campagne de mesure a révélé l'existence de déversements par temps sec sur ce déversoir. La forme particulière du déversoir (avec un coude à 90 °) ne permet pas de maîtriser simplement la hauteur du seuil à mettre en place pour gérer les déversements par temps de pluie (modélisation complète nécessaire).

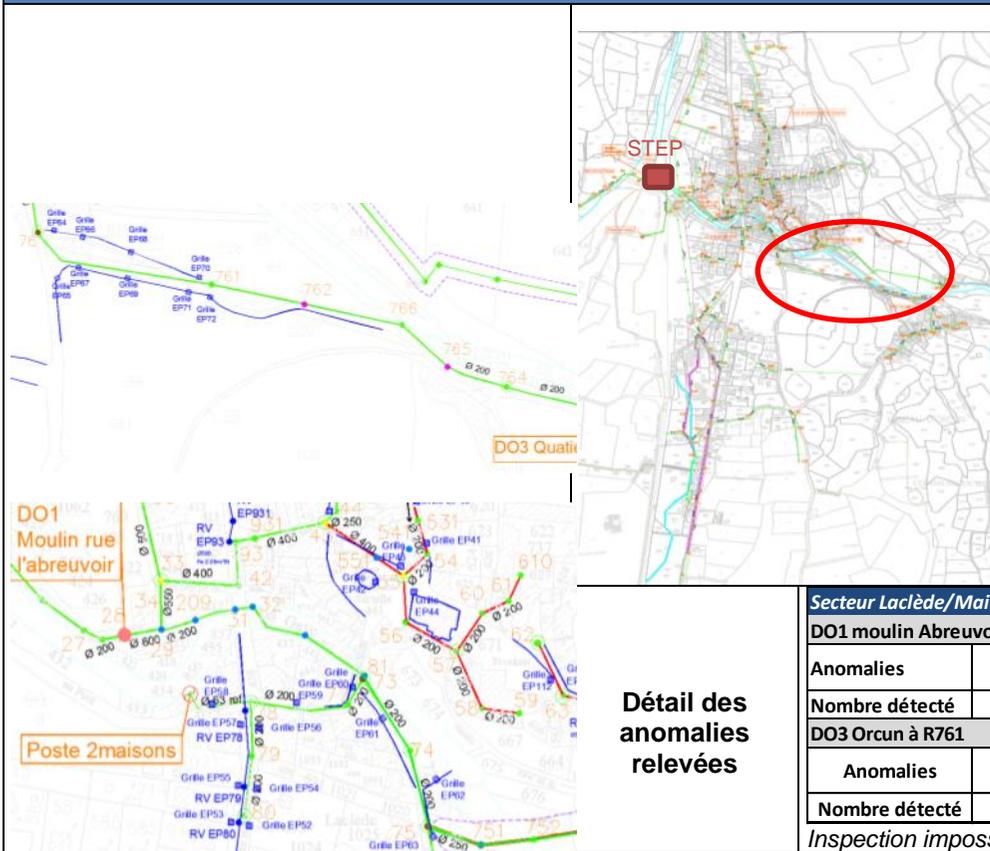
LACLEDE/MAIRIE – 650 ml de réseau – 350.7 ml inspectés – 90 m3/j d'ECPP (60 % total sur Bedous)

DO3 Orcun (R7616) à R76 :

- 310 ml – DN200 – fibro – ciment
- Fonctionnement unitaire et séparatif
- Réseau sous VC et domaine privé
- ~ 2 branchements, dont 1 sur canalisation

Secteur Laclède/Mairie									
DO1 moulin Abreuvoir à DO2 Chemin Lavoir									77 ml
Anomalies	Flache	Fissure	Cassure	Infiltration	Eclatement	Perforation	Epaufreure	Défaut assemblage	TOTAL
Nombre détecté	4	1		1				7	13
DO3 Orcun à R761									274 ml
Anomalies	Flache	Fissure	Cassure	Infiltration	Eclatement	Perforation	Epaufreure	Défaut assemblage	TOTAL
Nombre détecté	9	1			1		2	4	17

- Réseau entre DO1 et DO2 ancien et présentant de nombreux défauts structurels :**
- Mise en séparatif avec création réseau EU et EP
- Réseau DO3-R76 ancien et avec défauts structurels :**
- Dépose-repose du réseau EU

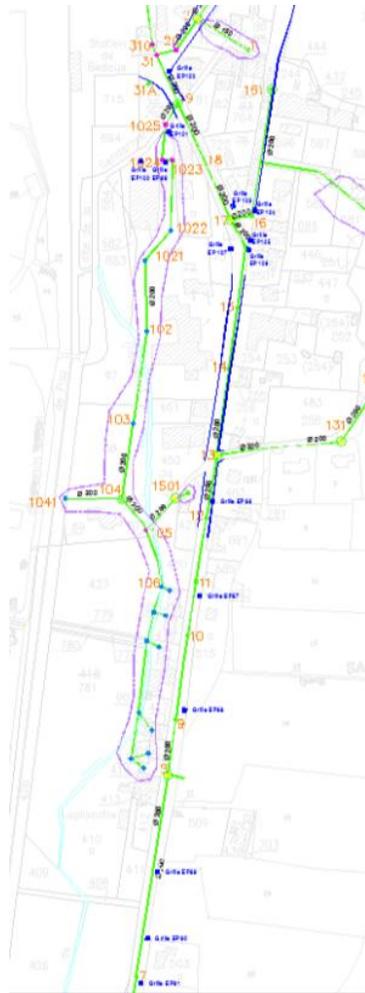
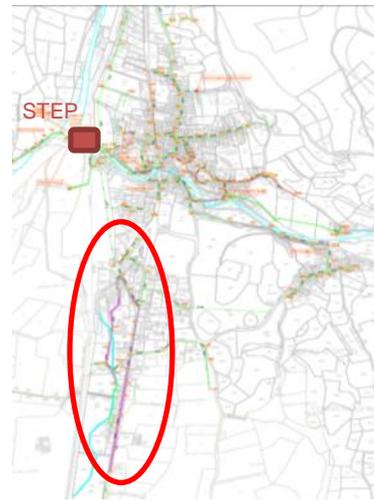
SECTEUR STADE – 1109 ml de réseau - 1009 ml – 45 m³/j d'ECPP (30 % total sur Bedous)

R19 à R106 :

- 332 ml – DN200 – fibro – ciment et PVC pour 71 ml (R104 à R106)
- Fonctionnement unitaire
- Réseau entièrement en domaine privé
- Traversée de ruisseau entre R102 et R103
- ~ 2 branchements, dont 0 sur canalisation

Secteur Stade									
R19 à R106									332 ml
Anomalies	Flache	Fissure	Cassure	Infiltration	Eclatement	Perforation	Epaufiture	Défaut assemblage	TOTAL
Nombre détecté	19	1	5	4					29
R19 à R7									677 ml
Anomalies	Flache	Fissure	Cassure	Infiltration	Eclatement	Perforation	Epaufiture	Défaut assemblage	TOTAL
Nombre détecté	44		1	2	2	1		6	56

*Seul tronçon sans anomalie détectée : R7-R8
 R17-R19 : tronçons en partie chemisés mais défauts importants présents entre manchettes*

- Nombreux et importants défauts structurels sur l'ensemble du secteur inspecté**
- Dépose-repose du réseau EU R19-R104 et conservation du réseau existant en réseau pluvial (décharge au ruisseau)
 - Dépose-repose du réseau EU R19-R7, et création du réseau pluvial (longeant R12-R7)
