Commune de HAUT-MAUCO

Etude diagnostique du réseau d'assainissement collectif

RAPPORT D'ETUDE

A11.11.02 – Novembre 2013

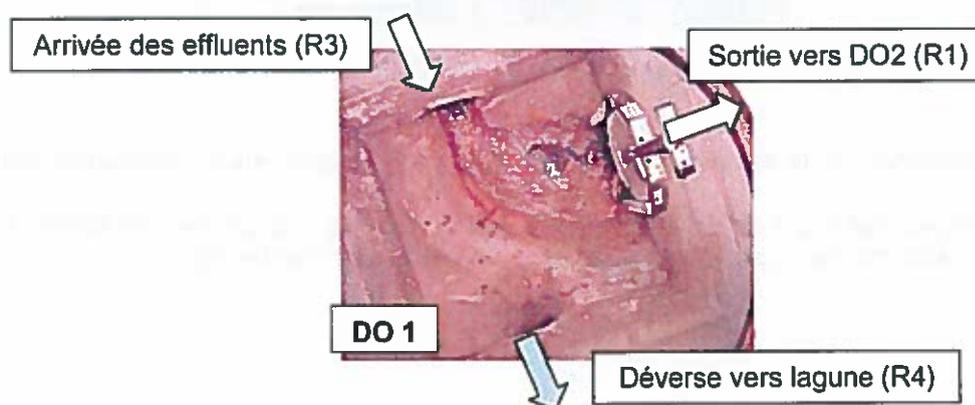
Figure 10 Photo du DO 1

Le déversoir d'orage numéro 1 (DO1) (voir photo ci-dessous) est équipé d'une vanne murale qui permet de déverser la totalité des effluents transitant par le regard. Les effluents déversés sont envoyés au regard 4 (R4) avant de partir dans une ancienne canalisation endommagée.

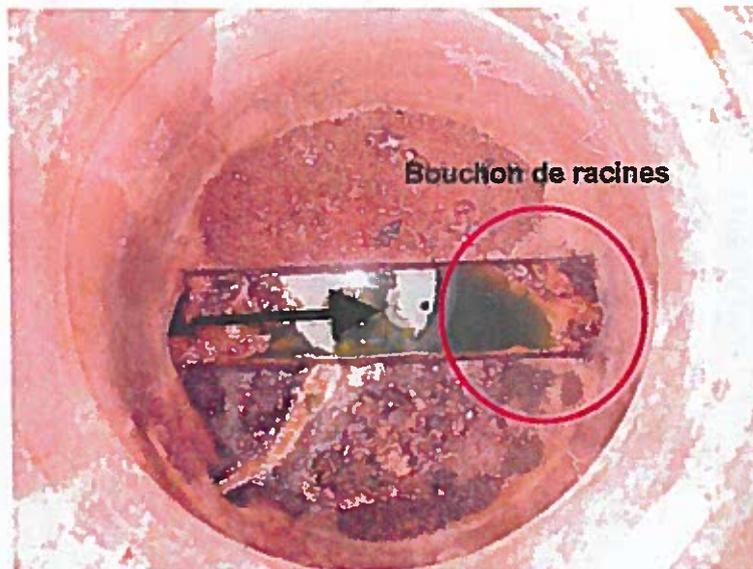
Figure 17 Photo regard n°7, bouchon racines

- Bouchon de racines en sortie du regard, regard n°7, route d'Aurice à Benquet.

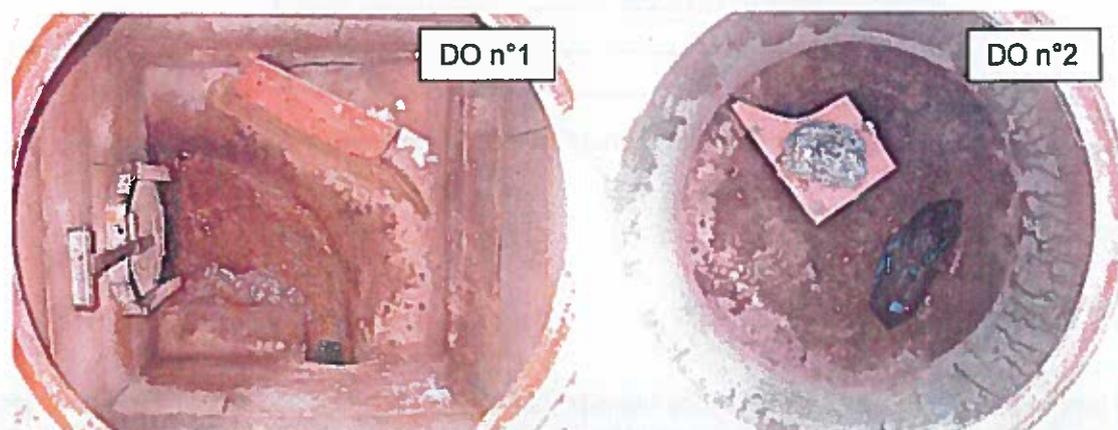
Figure 18 Photos des DO 1 et 2 rehaussés

La rehausse des DO a été effectuée le 26/01/2012.

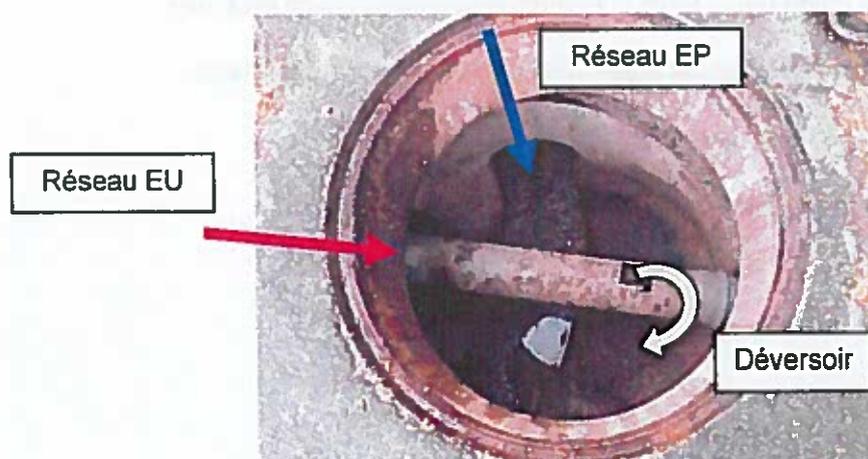
Figure 23 : Déversoir assainissement vers pluvial (fiche n°21)

Les enquêtes ont également permis de localiser un déversoir d'orage créé sur une conduite de branchement d'assainissement qui passe dans un regard pluvial public (voir fiche d'enquête n°21 et photo ci-dessous).

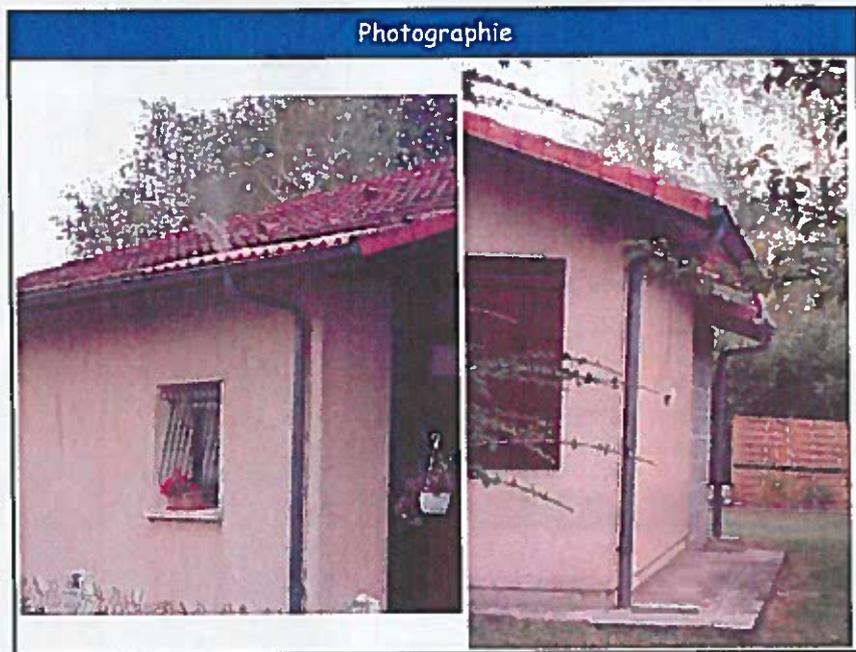
Importance du défaut (échelle de 0 à 3)	
	2

Surface Imperméable
200m²

Proposition de travaux de mise en conformité :	Envoyer les eaux pluviales vers un puisard
--	---

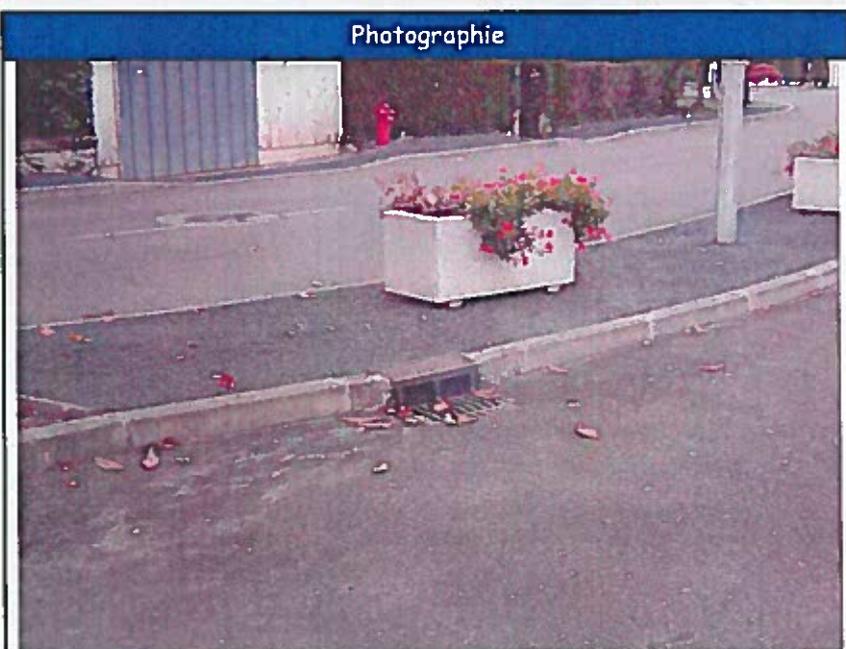
Importance du défaut (échelle de 0 à 2)	
	2

Surface Imperméable
500m²

Proposition de travaux de mise en conformité :	Envoyer les eaux pluviales vers le réseau pluvial
--	--

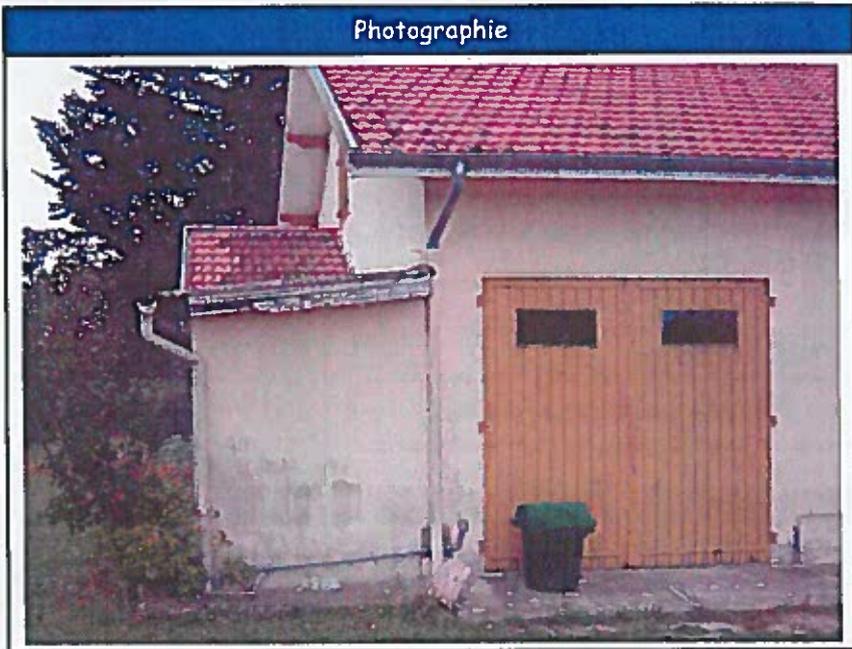
Importance du défaut (échelle de 0 à 3)	
	2

Surface Imperméable
100m²

Proposition de travaux de mise en conformité :	Envoyer les eaux pluviales vers un puisard
--	---

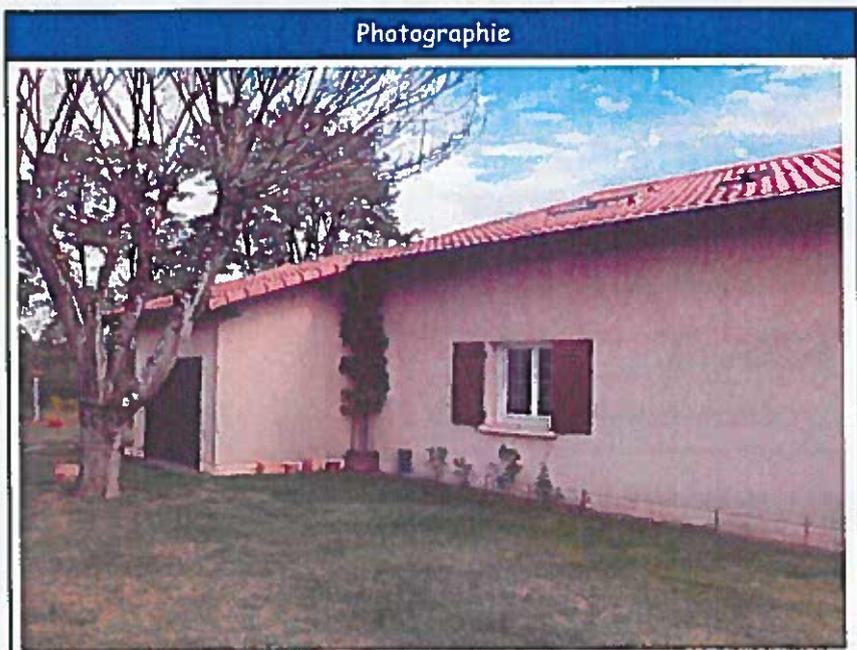
Importance du défaut (échelle de 0 à 2)	
	2

Surface Imperméable
100m²

Proposition de travaux de mise en conformité :	Envoyer les eaux pluviales vers un puisard
--	---

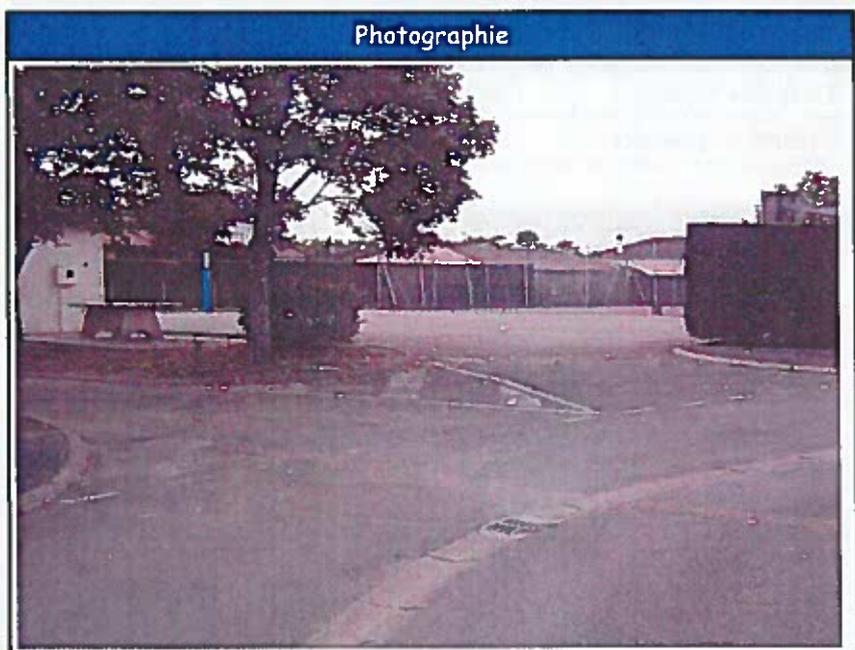
Importance du défaut (échelle de 0 à 3)	
	2

Surface Imperméable
500m²

Proposition de travaux de mise en conformité :	Envoyer les eaux pluviales vers le réseau pluvial
--	--

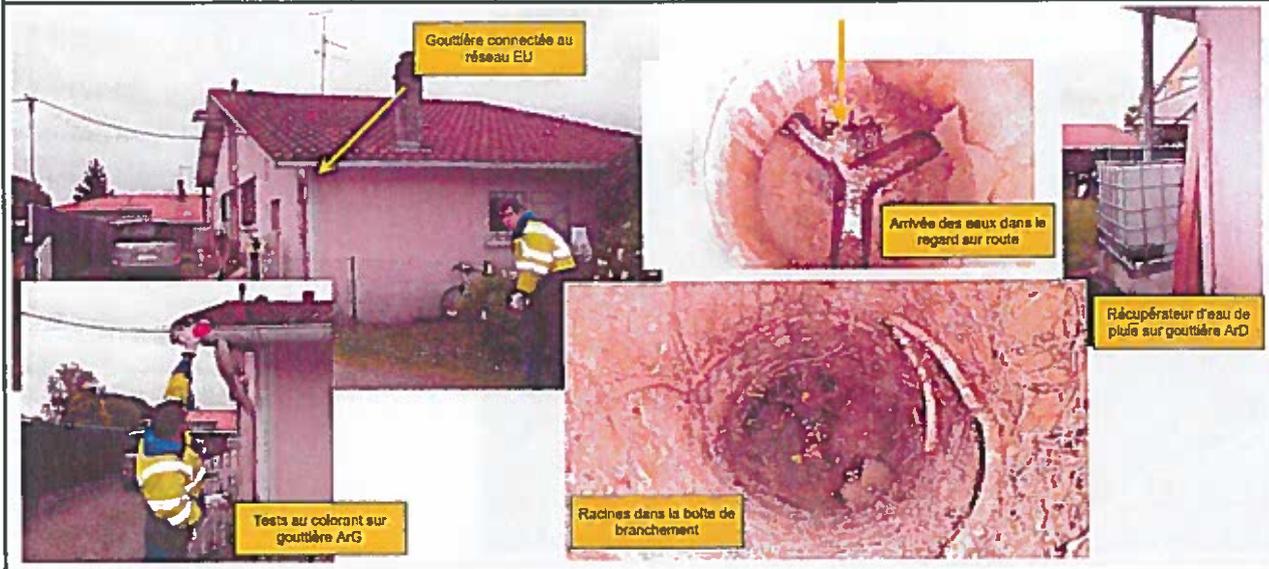
Surface estimée en m ²	
Gouttières	AvG		AvD		
	ArG	X	ArD		60
Descente de garage					
Cour ou voie privée					
Grille, fossé ou avaloir Pluvial					
Autre					
Contrôle colorant :	X	Doute	La présence d'un siphon ant le regard public bloque la diffusion du colorant.	Racines dans boîte de branchement

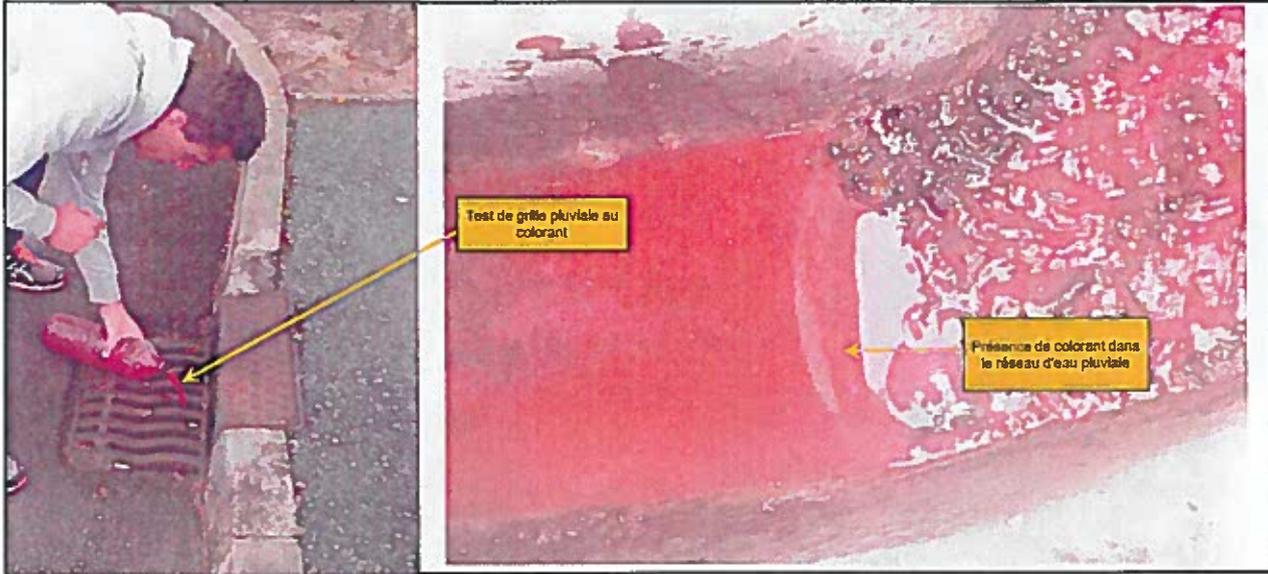
Surface estimée en m ²
Gouttières	AvG		AvD	
	ArG		ArD	
Descente de garage				
Cour ou voie privée				
Grille, fossé ou avaloir Pluvial				
Autre				
Contrôle colorant :	X	Négatif		Mauvaise étanchéité du réseau EU, passage de la fumée vers le réseau pluvial.
