Département des Landes (40)
SIBVA

Rapport

Schéma directeur d'assainissement
de la commune de
SAINT ANDRE DE SEIGNANX

N° Rapport RDCXEG16SGR084

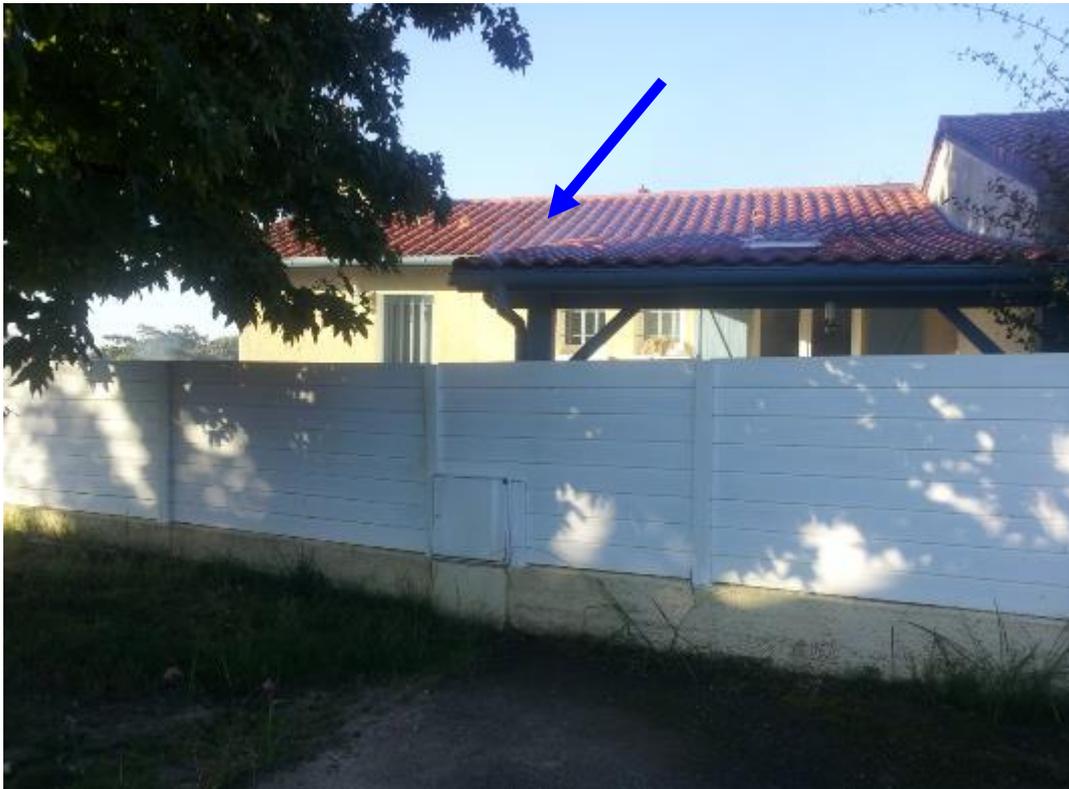
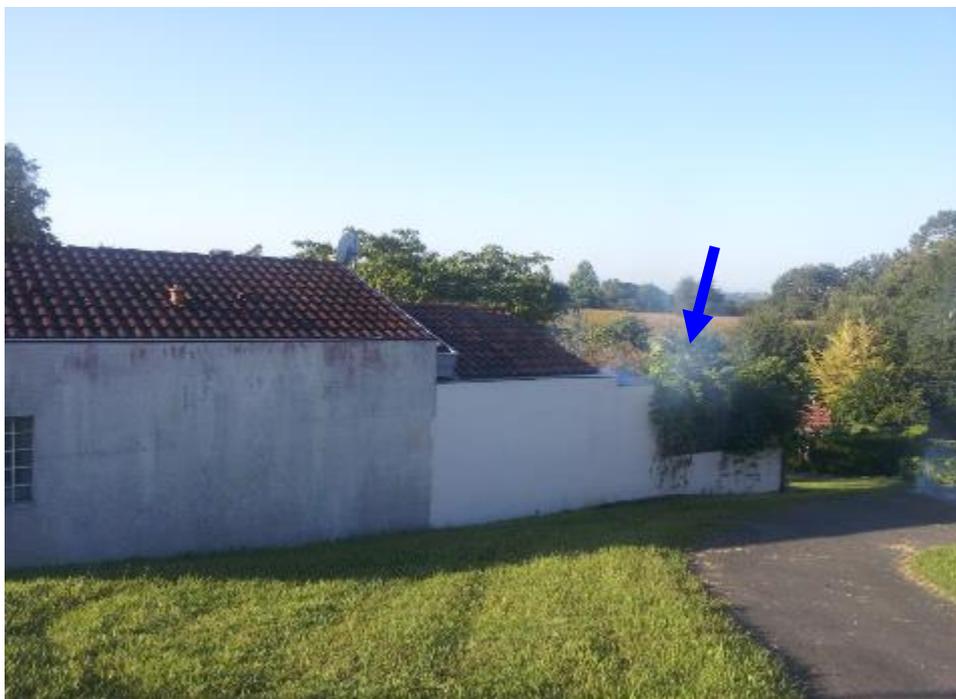
Figure n°15. Exemples d'anomalies avec réapparition de fumée au niveau de descentes de gouttière.

Les tests réalisés ont révélé d'assez nombreuses réapparitions de fumée suspectes. La majorité des anomalies constatées sont sans surprise **des sorties de fumée au niveau de descente de gouttière**. Comme évoqué précédemment, des tests aux colorants devront venir confirmer le résultat de ces tests fumigènes.

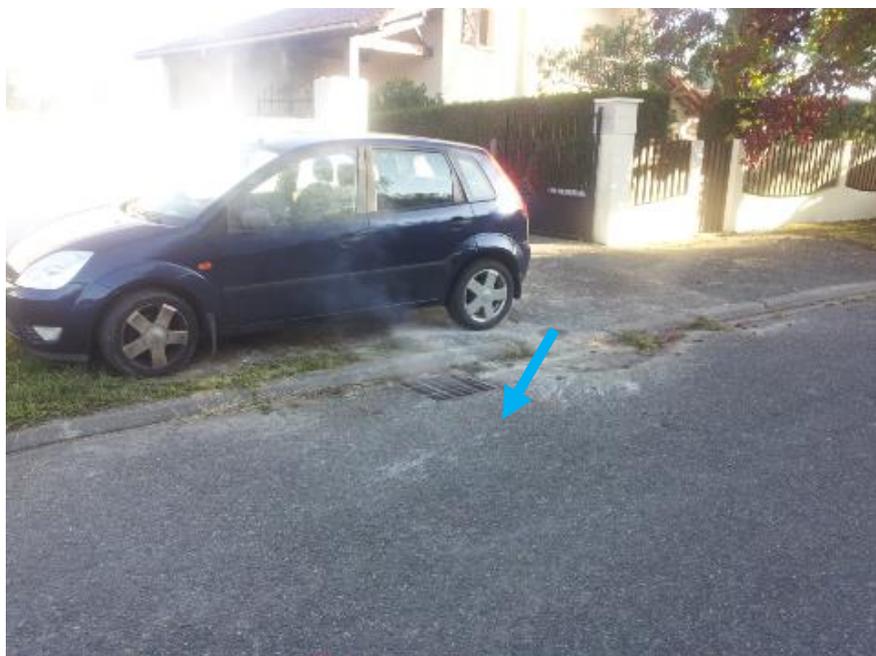
Figure n°16. Exemple d'avaloir suspect impasse allée des Pins (lotissement Betbeder)

notamment des avaloirs incriminés. Des vérifications aux colorants permettront d'en savoir davantage. De même, les réapparitions de fumée dans les habitations attenantes ne sont pas forcément de mauvais branchements puisqu'elles peuvent être raccordées au réseau d'Eaux Pluviales lui-même mal connecté. Dans tous les cas seuls des tests au colorant permettront de connaître l'état des connexions.

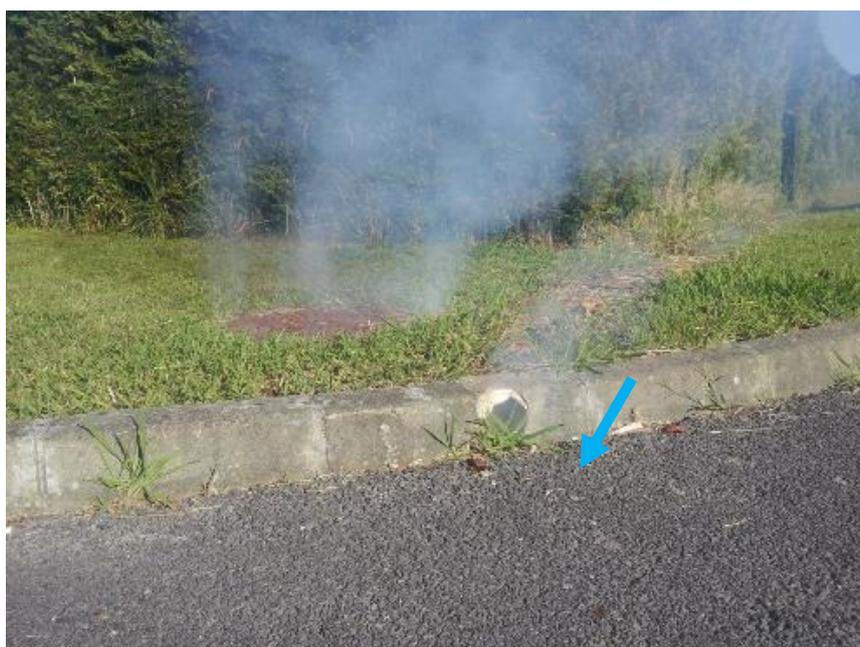
Figure n°17. Réapparition de fumée au niveau d'un drain.

De plus, nous avons pu observer un drain suspect au niveau de la rue du hameau des 5 Cantons. Dans ce cas, la fumée ressort visiblement d'un drain mais l'exutoire de ce drain se fait sans équivoque au niveau de la voirie. La préconisation, reprise lors du schéma, sera une ITV du cours branchement suspecté d'être à l'origine de cette réapparition de fumée (fiche n°17).

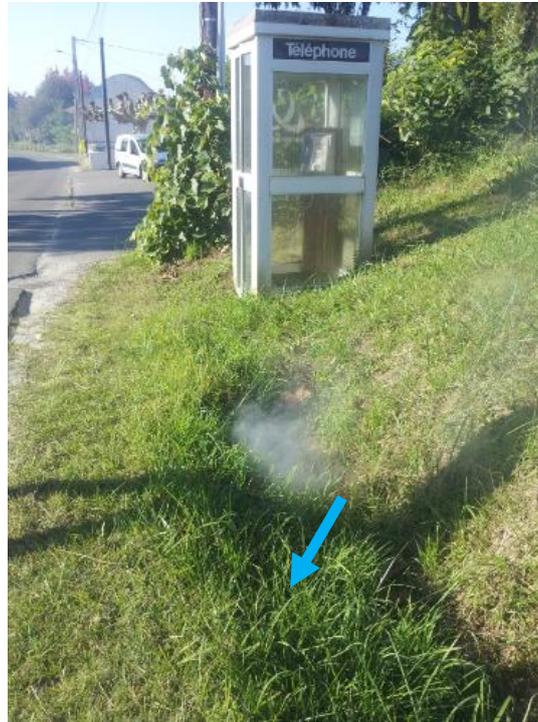
Figure n°18. Réapparition de fumée au niveau du fossé

Nous avons aussi pu observer une réapparition de fumée au niveau d'un fossé longeant la route du hameau des 5 Cantons (fiche n°19). La connexion pourrait être à l'origine d'apports importants pendant et après les pluies.

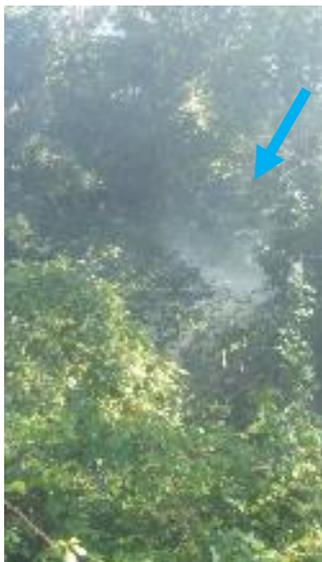
Figure n°19. Réapparition de fumée en contrebas du PR Mayou.

Enfin des réapparitions de fumées ont eu lieu au niveau du poste Mayou. Ici aucun raccordement ne semble être à l'origine de ces connexions (hormis des réseaux de l'ancienne STEP) puisque qu'aucune habitation n'est directement en amont du poste (fiche n°31). Dans le cas présent il pourrait davantage s'agir de défaut type casse sur le réseau ou d'une connexion avec le réseau d'eau pluviale dont l'exutoire pourrait se trouver à proximité du poste.

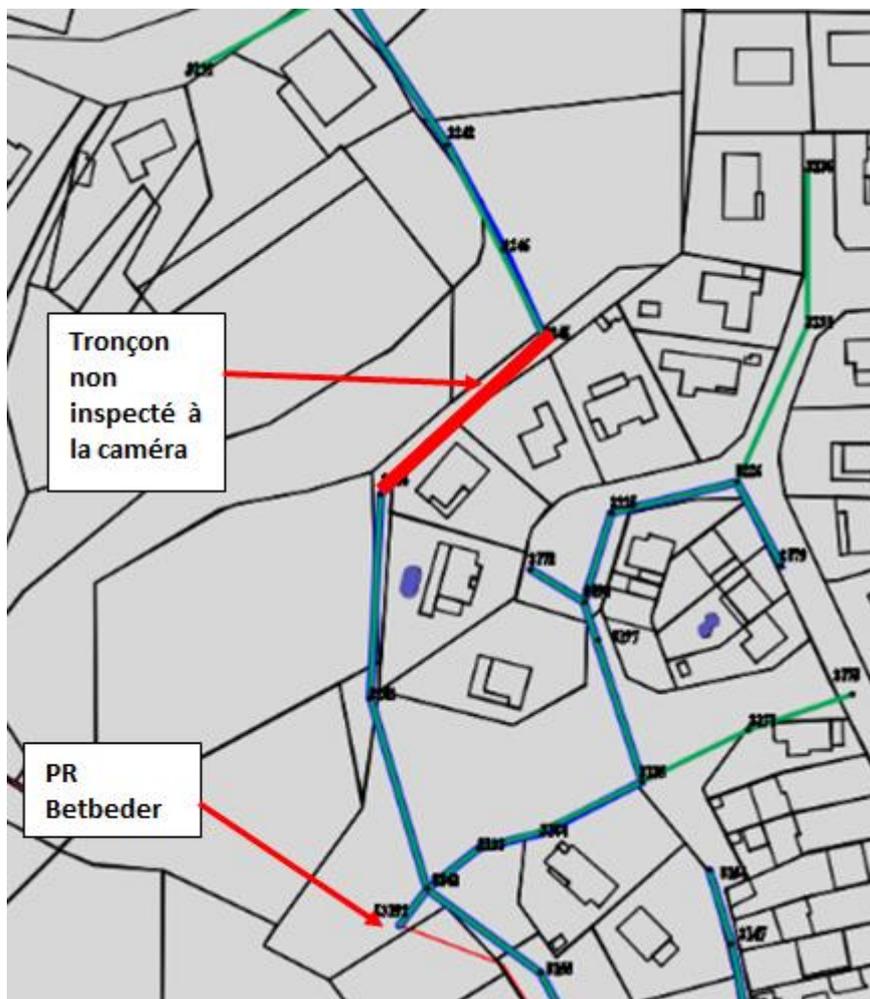
Figure n°24. Tronçon non inspecté – lotissement Betbeder

De plus, en raison d'un accès très difficile, sur le réseau traversant le champ pour permettre la liaison entre le chemin des Rapetout et le poste de Betbeder, un tronçon n'a pas pu être inspecté.

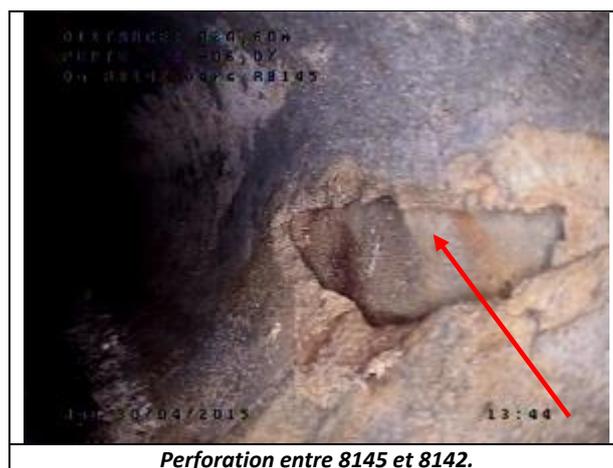
On retrouve ainsi une perforation importante entre R8145 et R8142 implantée dans un chemin de servitude issu de l'allée des chênes. Cette perforation a été réparée avec une coquille mais reste visiblement drainante.

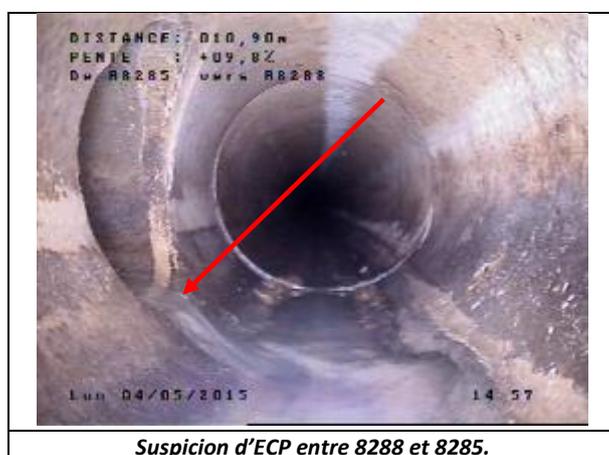
On notera une suspicion d'ECP depuis un branchement entre 8288 et 8285.

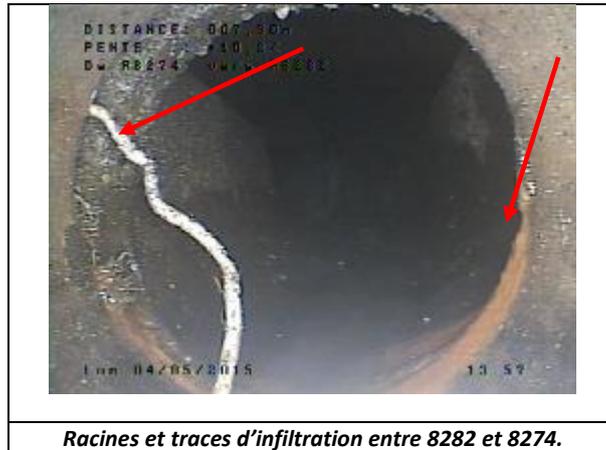
On a également pu observer une infiltration de racines avec traces d'infiltration à la jonction entre le départ de la canalisation et le regard 8282.

Racines et traces d'infiltration entre 8282 et 8274.

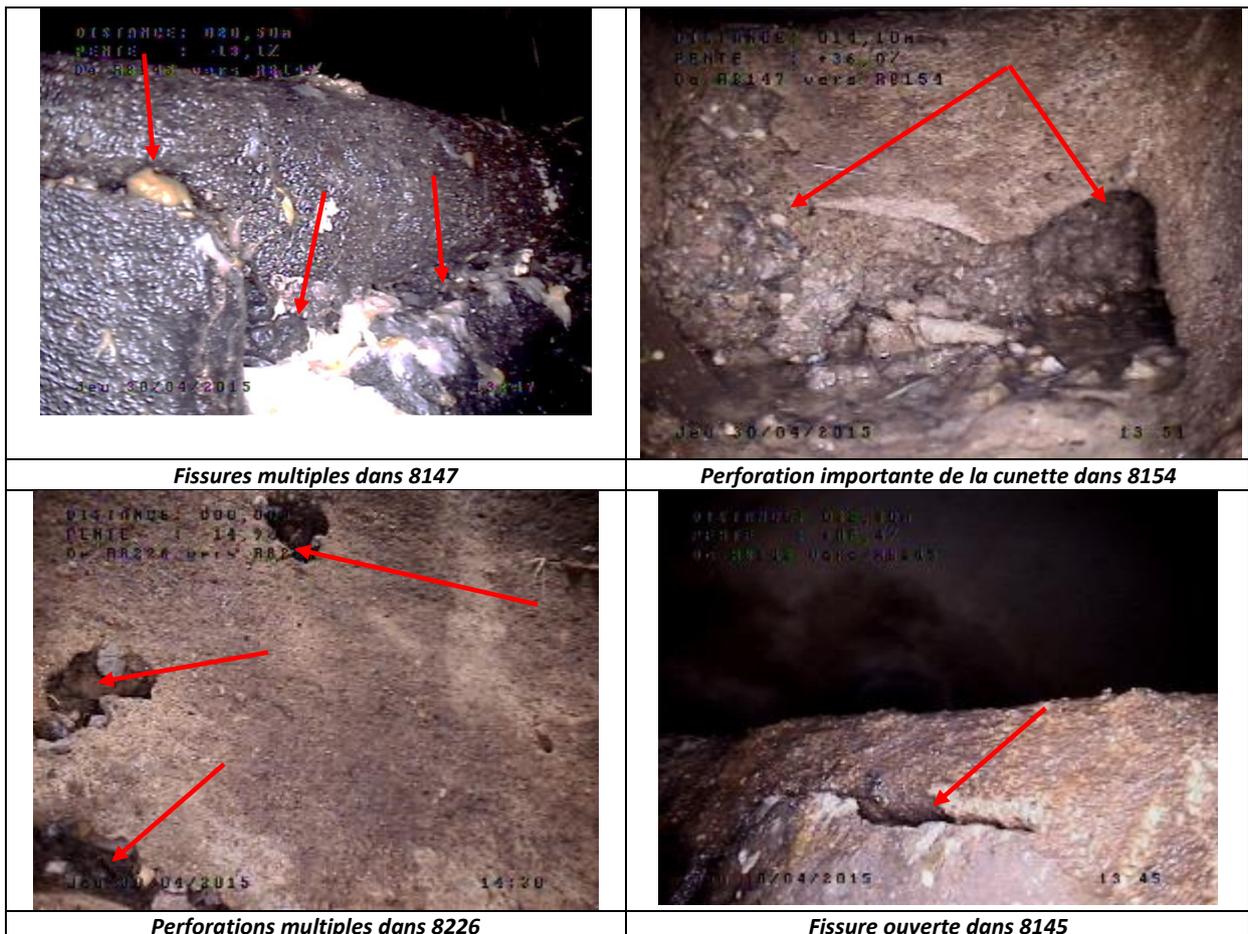
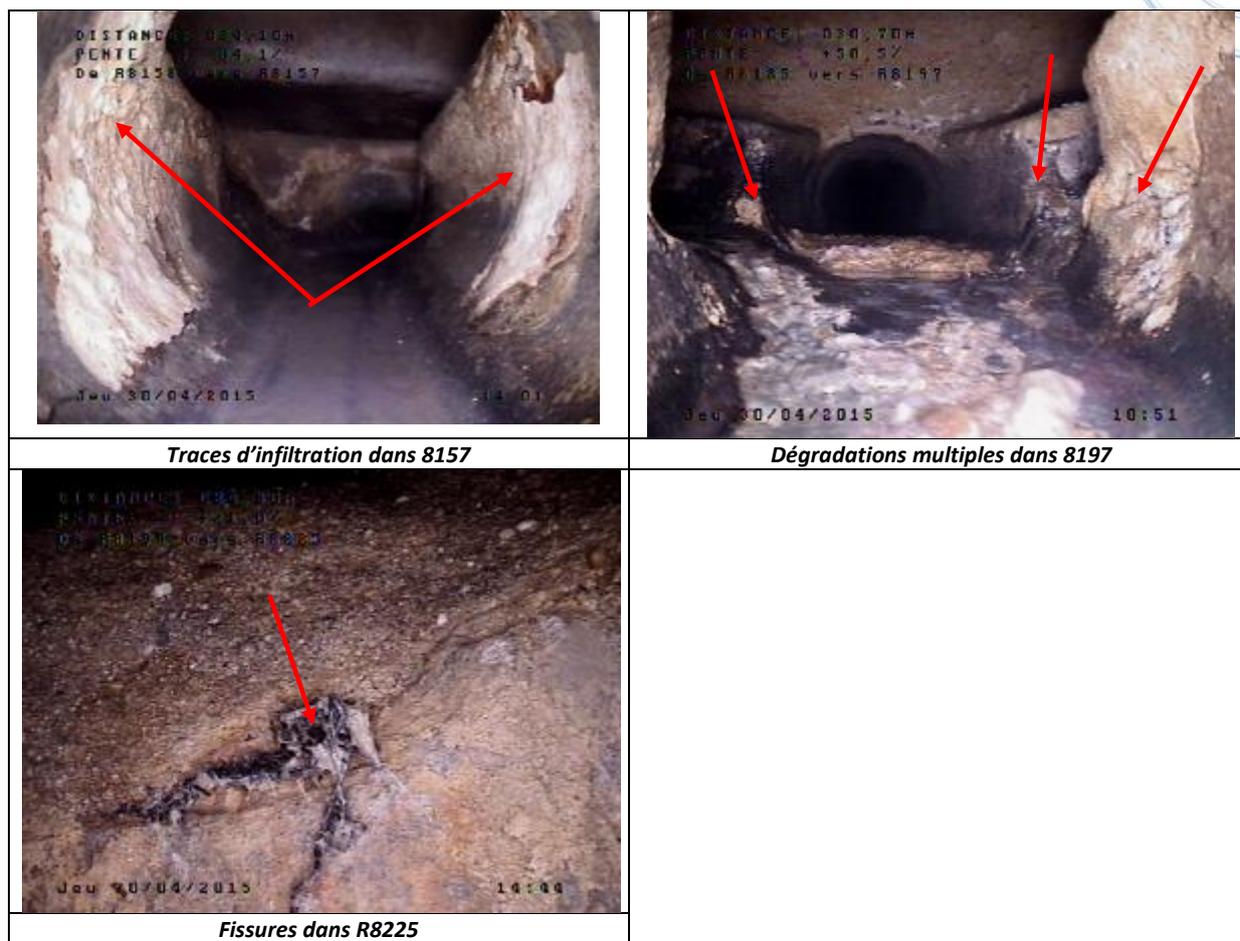
Enfin, comme évoqué dans le rapport précédent, les regards de visite sont des sources privilégiées d'infiltration au niveau de ce lotissement. Les ITV ont permis de confirmer les observations de terrain voire dans certains cas de révéler de nouvelles anomalies. Les exemples sont multiples.

Ainsi, pour résumer l'ensemble des observations effectuées lors de ces ITV, nous pouvons affirmer que les regards équipant le réseau du lotissement Betbeder participent largement aux apports d'ECP. Nous retrouvons ainsi de nombreux défauts notamment au niveau des cunettes de regards. Ces observations avaient déjà été partiellement faites lors de la phase de repérage terrain.

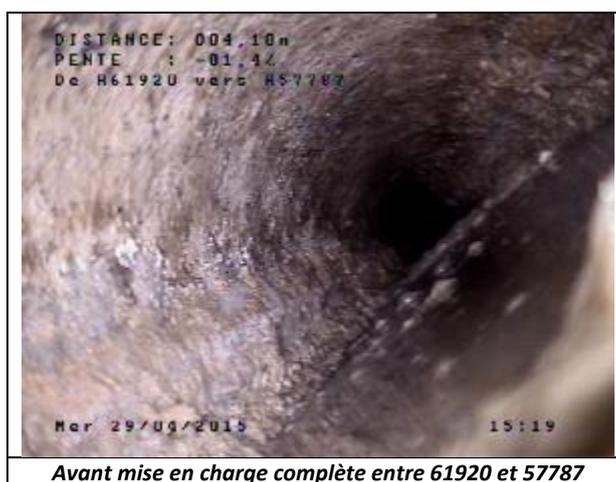
Une partie des ITV n'a pas pu être réalisée totalement ou partiellement. Des flèches importants mettent en charge le réseau et empêchent toute visibilité entre R61920 et R57787 et entre R61919 et R61920.

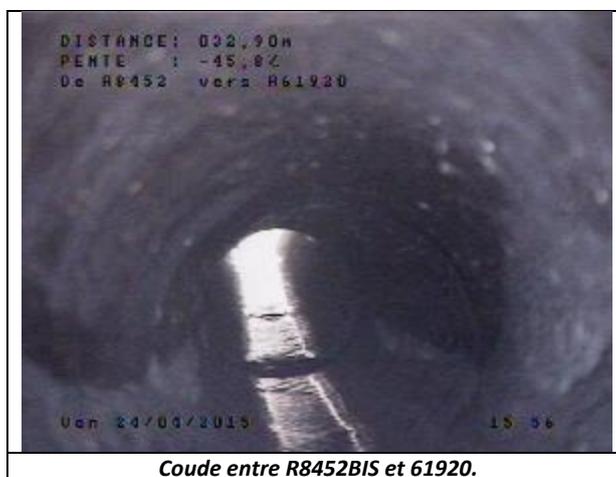
De plus, un coude sans regard offre un changement de pente entre R8452BIS et R61920. Il n'a pas pu être franchi par la caméra.

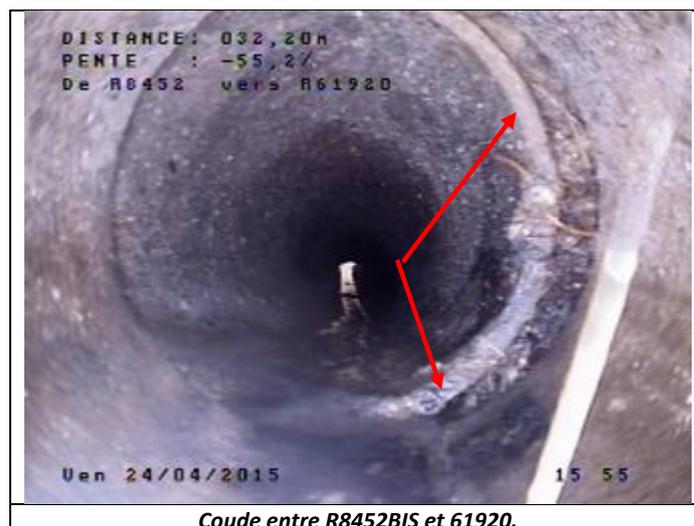
Coude entre R8452BIS et 61920.

On notera une casse circulaire ouverte entre 8452BIS et 61920.

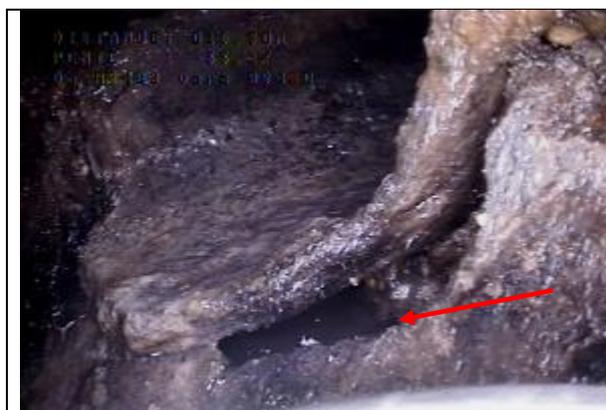
Plus en amont, le tronçon R8422/R8420 présente diverses anomalies dont 2 fissures circulaires et une perforation importante sous un branchement réalisé dans un regard borgne.

Perforation sous branchement entre 8422 et 8420

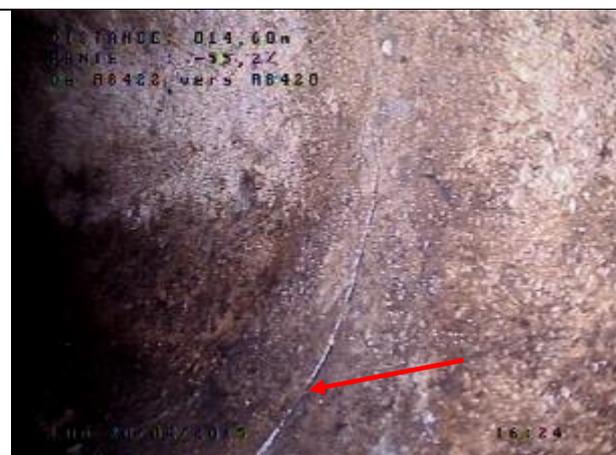
Fissure circulaire entre 8422 et 8420.

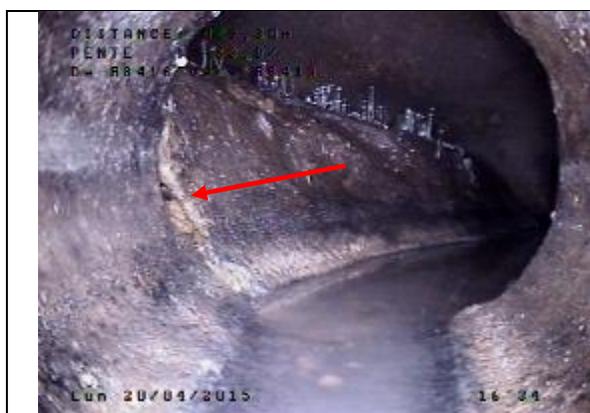
Perforation dans 8413

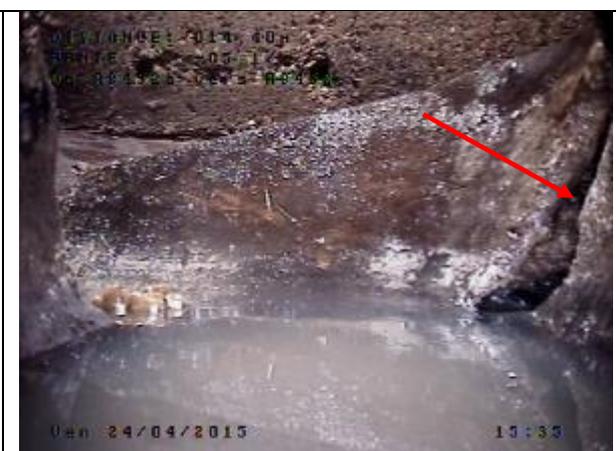
Fissure ouverte dans 8452

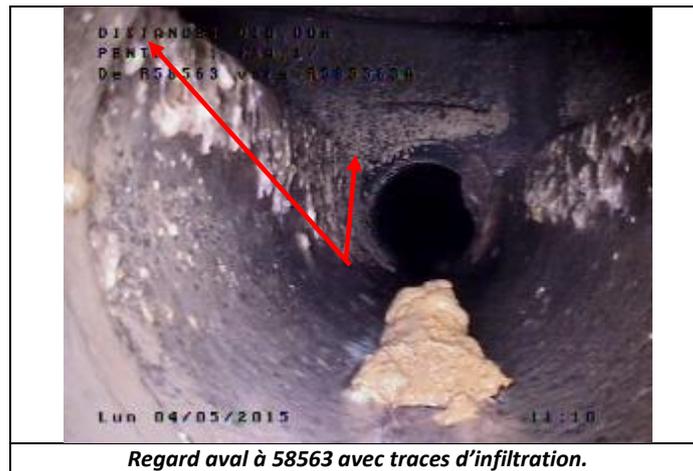
- à 12,40ml en aval de R58562,
- à 10,10ml en aval de R58563, ce dernier étant affecté par des infiltrations et un branchement avec ECP,
- à 12,40ml en aval de R58562.

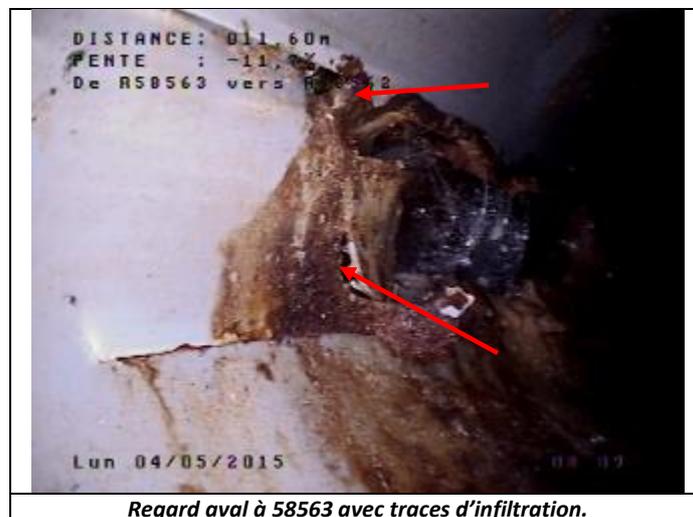
On notera un branchement borgne mal réalisé et infiltrant à 11,60ml en aval de R58563.

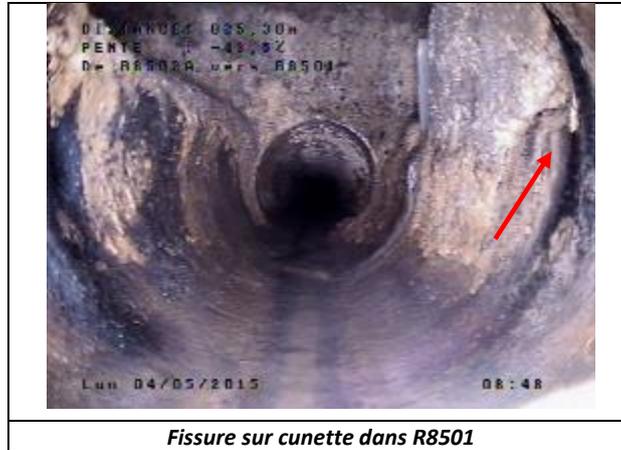
Le réseau aval au refoulement du poste Lassus est en amiante ciment. Il n'est pas vraiment affecté par la production d'H₂S même si l'on observe de légères traces de dégradation. Seule la cunette du regard de visite 8501 peut être génératrice d'ECP avec une fissure à la jonction canalisation/regard.

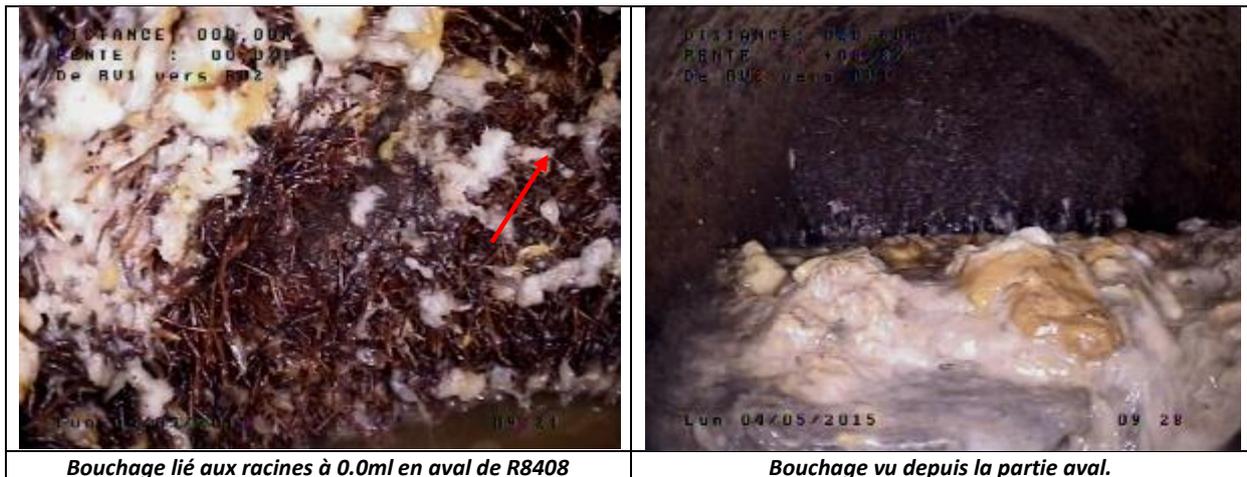
Bouchage lié aux racines à 0.0m en aval de R8408

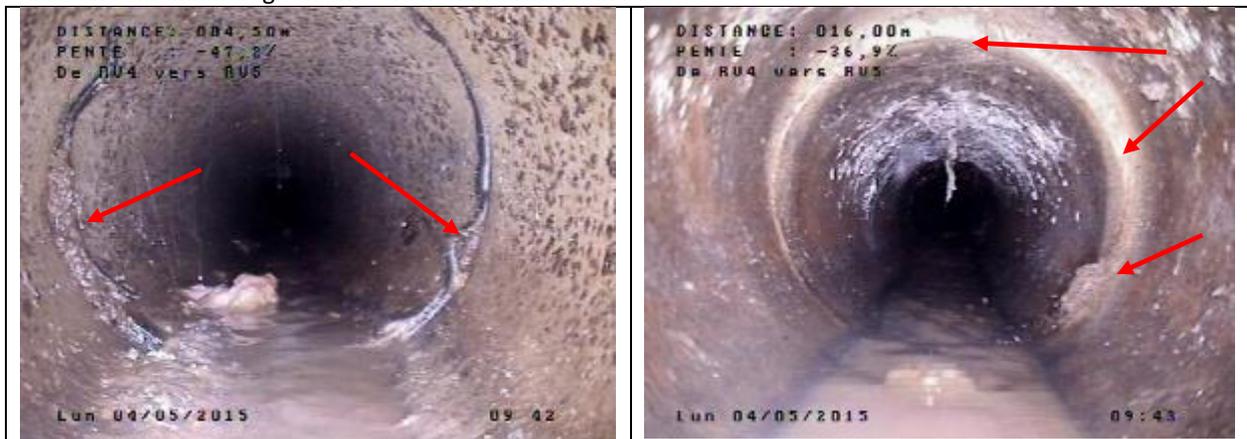
Joint sortant avec trace de terre en aval de R8396

Déplacement d'assemblage important en aval de R8396.

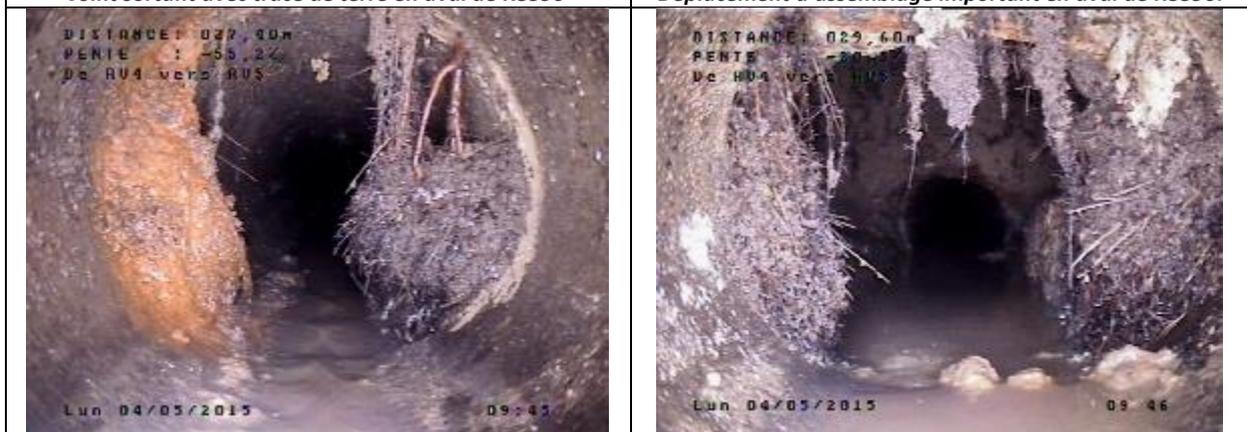
Fissure circulaire avec pénétration de racines et infiltration en aval de R8396

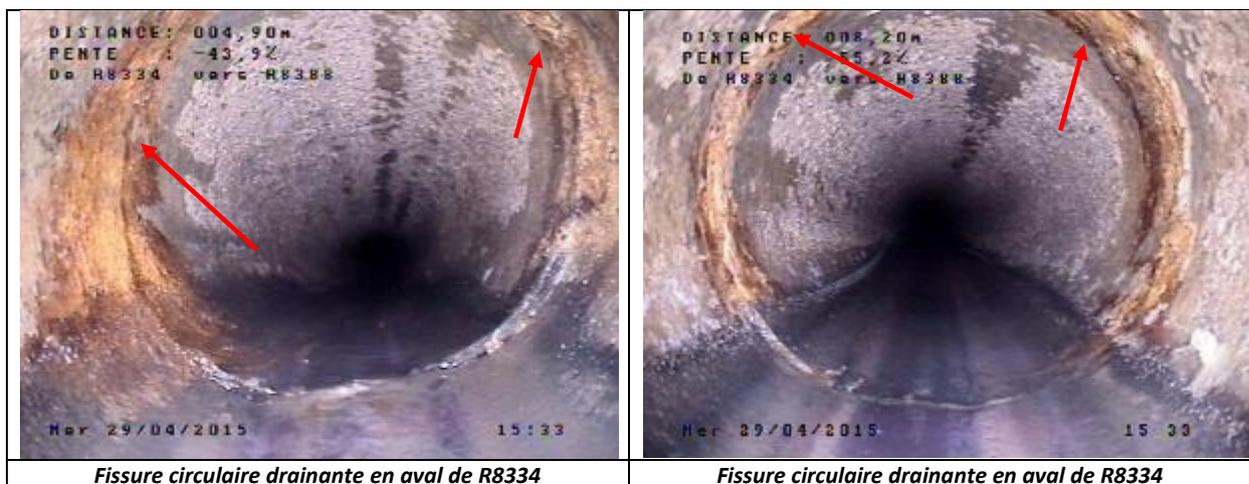
L'antenne issue du lotissement Mayou présente, sur ses tronçons en amiante ciment, des anomalies très importantes tant au niveau des canalisations que des regards. Les casses, fissures circulaires ouvertes et pénétrations de racines y sont récurrentes.

Fissure circulaire drainante en aval de R8334
