**Phase II : Scénarios d'amélioration du système
d'assainissement**
Phase III : Schéma directeur d'assainissement

Systeme d'assainissement de Sauguis

Novembre 2017– **Validation en Septembre 2018**

Syndicat d'Assainissement du Pays de Soule

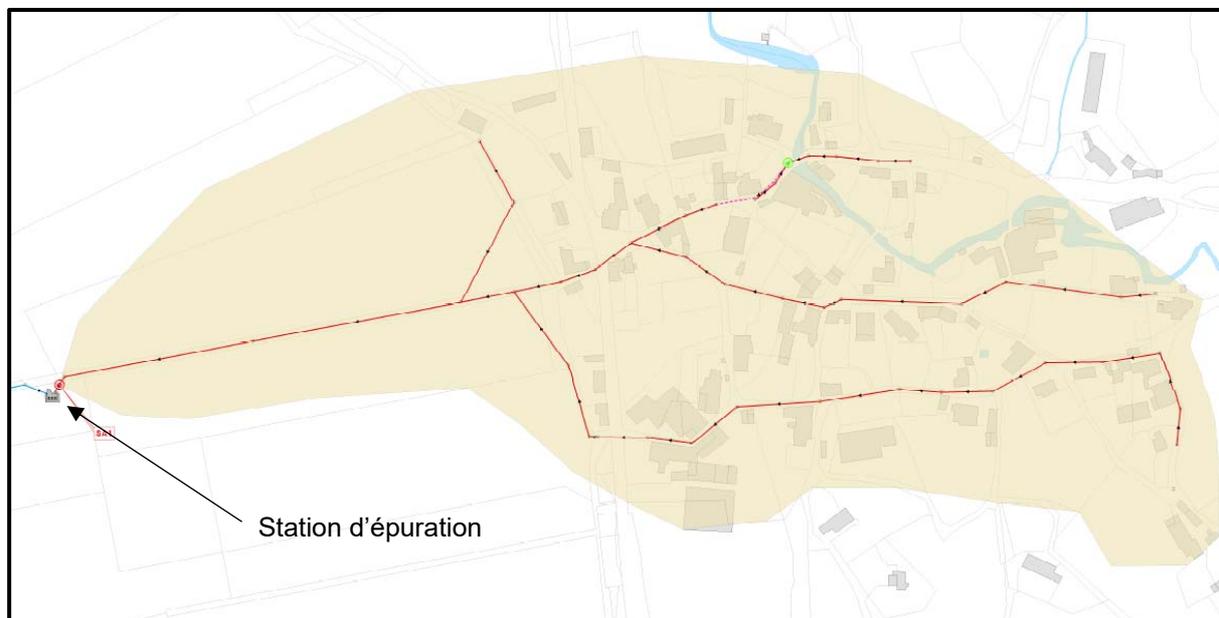
Figure 1 Présentation du réseau d'assainissement du système de Sauguis

- 1920 ml de réseau séparatif dont 65 ml de refoulement,
- 1 poste de relevage en entrée station avec trop plein raccordé au regard de sortie station,
- 1 poste de refoulement sur réseau avec trop plein qui déverse vers le ruisseau Ibarra Erreka
- 3 déversoirs d'orage,
- 1 station d'épuration d'une capacité de 150 EH de type décanteur/digesteur + filtre à sable

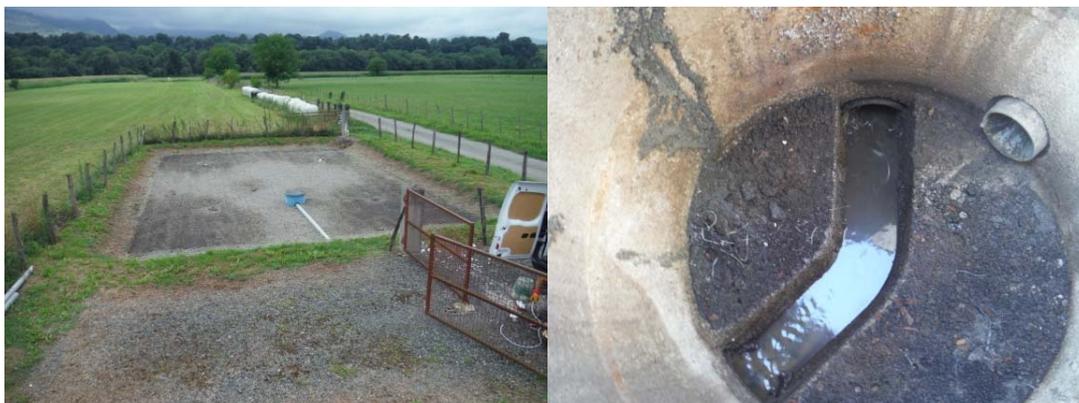
Figure 2 Illustrations du DO entrée STEP (droite) et de la station d'épuration (gauche)

- Capacité nominale : 150 EH
- Capacité hydraulique nominale : 22,5 m³/j
- Charge polluante nominale : 9 kg/DBO₅/j
- Milieu récepteur : Le Saison

Au vu du diagnostic des installations, il est proposé une amélioration du système de répartition sur les lits de sable ainsi que le changement du compteur de bâchées.

De même, à plus long terme la couverture du génie civil du décanteur est à reprendre.

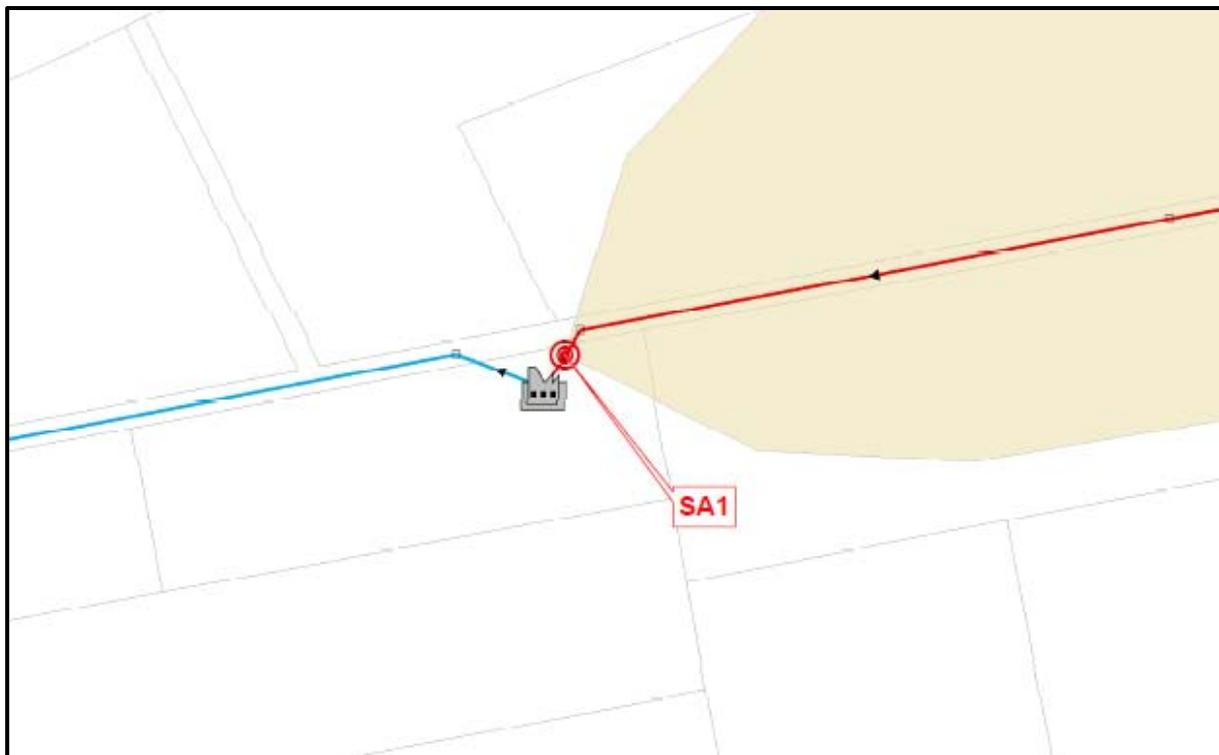
Figure 3 Localisation du point de mesure SA1 – PR entrée STEP

Dans le cadre des deux campagnes de mesures, seul 1 point de mesure (hors pluviographe) a fait l'objet d'un suivi. Ce point concerne une mesure de temps de fonctionnement des pompes du PR Entrée STEP installée et suivie par SCE

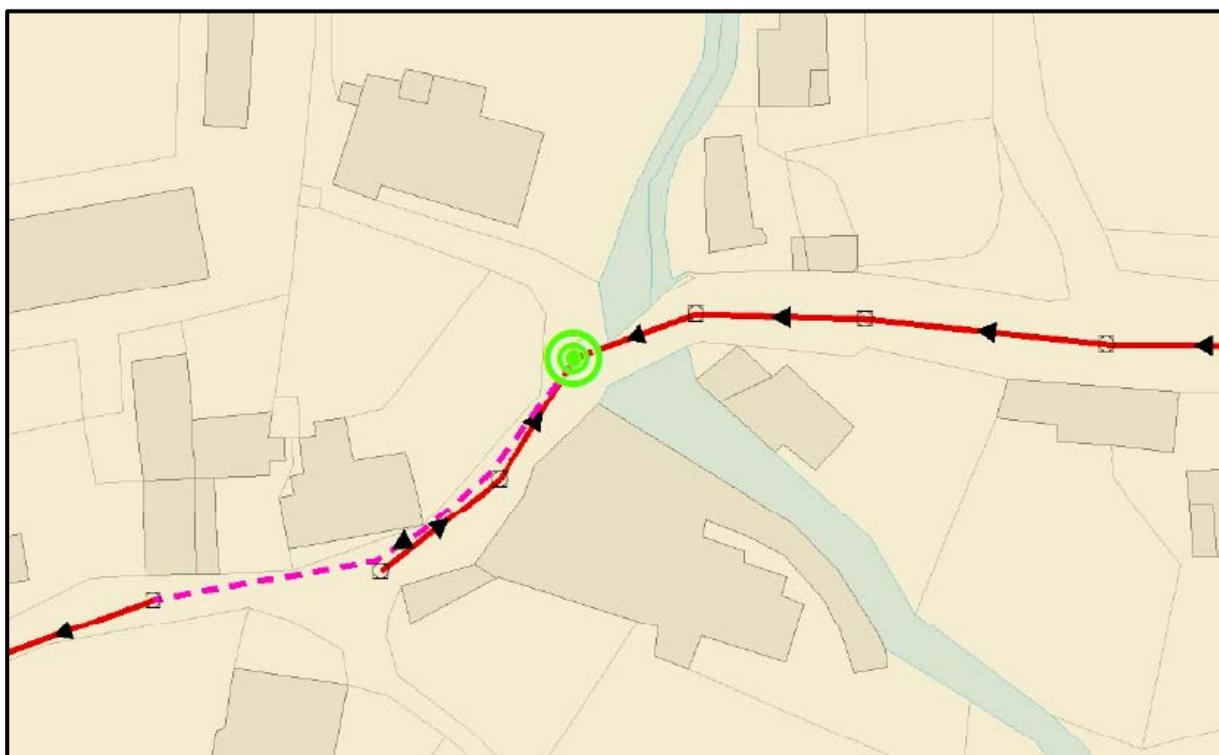
Figure 4 Localisation du point de mesure PR Sauguis bourg

Le second PR présent sur la commune de Sauguis a fait l'objet d'un suivi des horocompteurs des pompes.

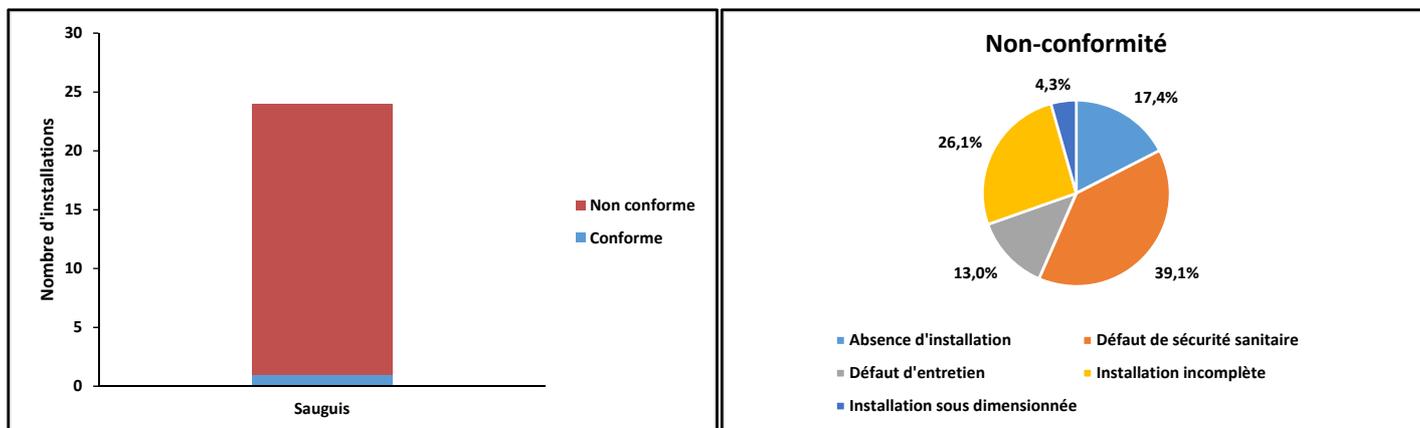
- 96% des installations contrôlées sont non conformes dont :
 - 39,1% pour défaut de sécurité sanitaire,
 - 26,1% d'installations incomplètes,
 - 17,4% pour absence d'installation,
 - 13% pour défaut d'entretien,
 - 4,3% pour sous dimensionnement de l'installation.

Des actions de sensibilisation du SAPS auprès des usagers concernés devront être réalisées pour réduire ce taux de non-conformité.

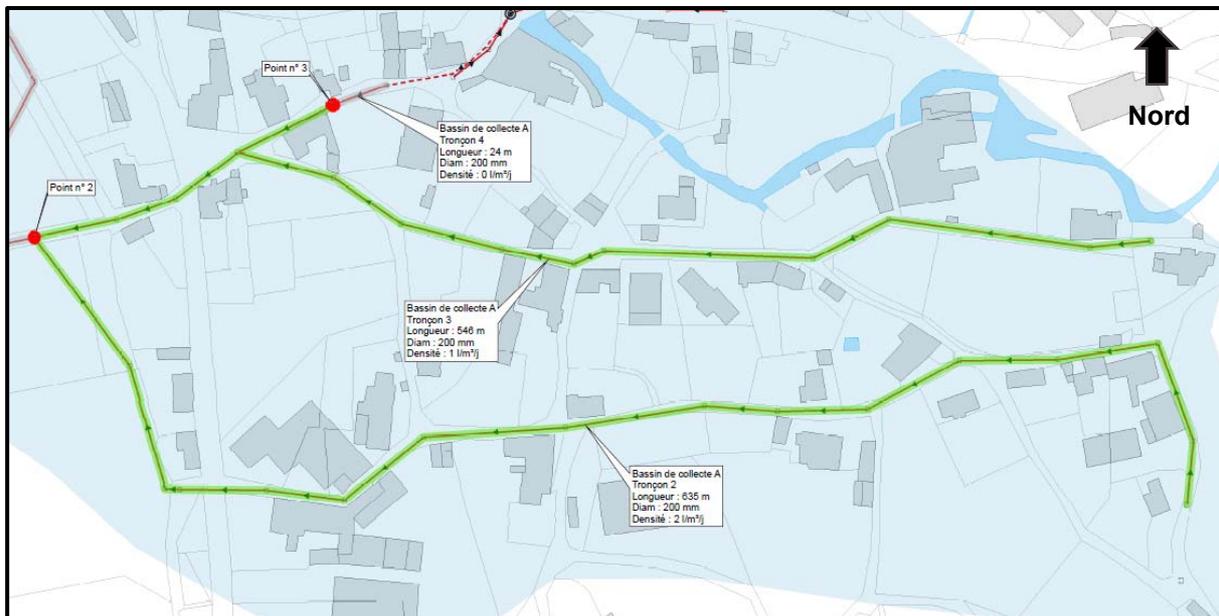
Figure 6 Localisation des tronçons 2 et 3

Les tronçons inspectés sont les tronçons 2 et 3 de priorité 3.

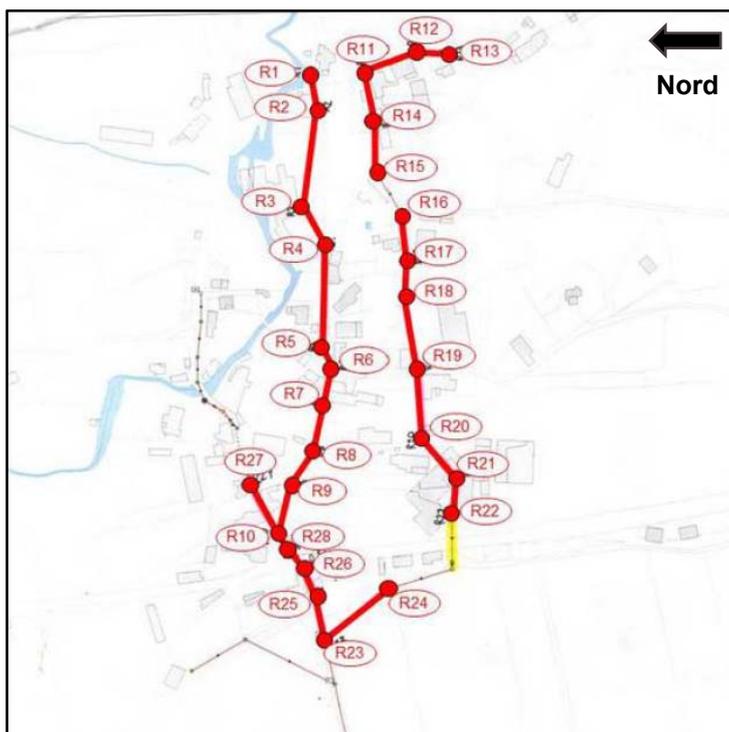
Figure 6 Plan d'intervention des inspections télévisées

Les inspections télévisées ont été réalisées du 26 mai au 7 juin 2017 par l'entreprise Lafourcade. Sur les 1180 ml de réseau préconisés, la majeure partie (1020,80 ml) a été inspectée.

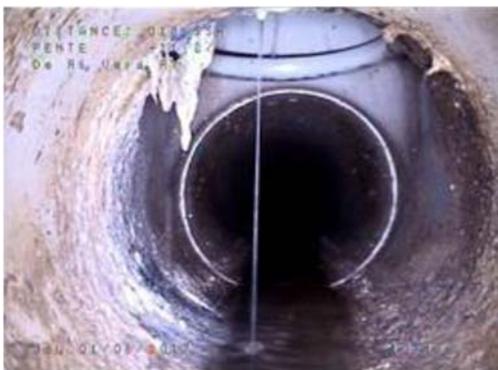
Figure 7 Arrivée d'eaux claires sur le tronçon R6-R7

Localisation	Défauts	Gravité
Tronçon R6 → R7	Arrivée d'eaux claires par le branchement	Forte
Tronçon R7 → R8	Flache sur 2,95 ml	Très faible
Tronçon R8 → R9	Flache sur 1,60 ml	Très faible
Tronçon R14 → R15	Réparation	Très forte
Tronçon R14 → R15	Branchement trop pénétrant	Faible
Tronçon R21 → R22	Flache	Très faible
Regard R24	Racines	Forte

Il n'y pas eu de tests à la fumée programmés dans le cadre de l'étude. Toutefois, au vu de l'impact significatif de la pluie sur le réseau d'assainissement en période de nappe haute, il est préconisé de réaliser des tests à la fumée sur l'ensemble du linéaire de la commune afin d'identifier les mauvais raccordements type gouttières ou grilles/avaloirs dans le réseau d'assainissement séparatif.

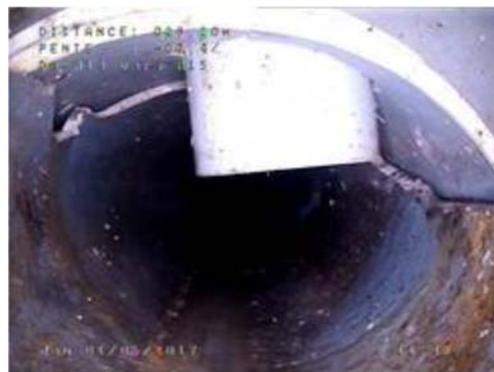
Figure 10 Branchement trop pénétrant sur le tronçon R14-R15

- R14 → R15 : Branchement pénétrant
- R16 → R15 : Caméra stoppée
- R21 → R22 : Canalisation bouchée

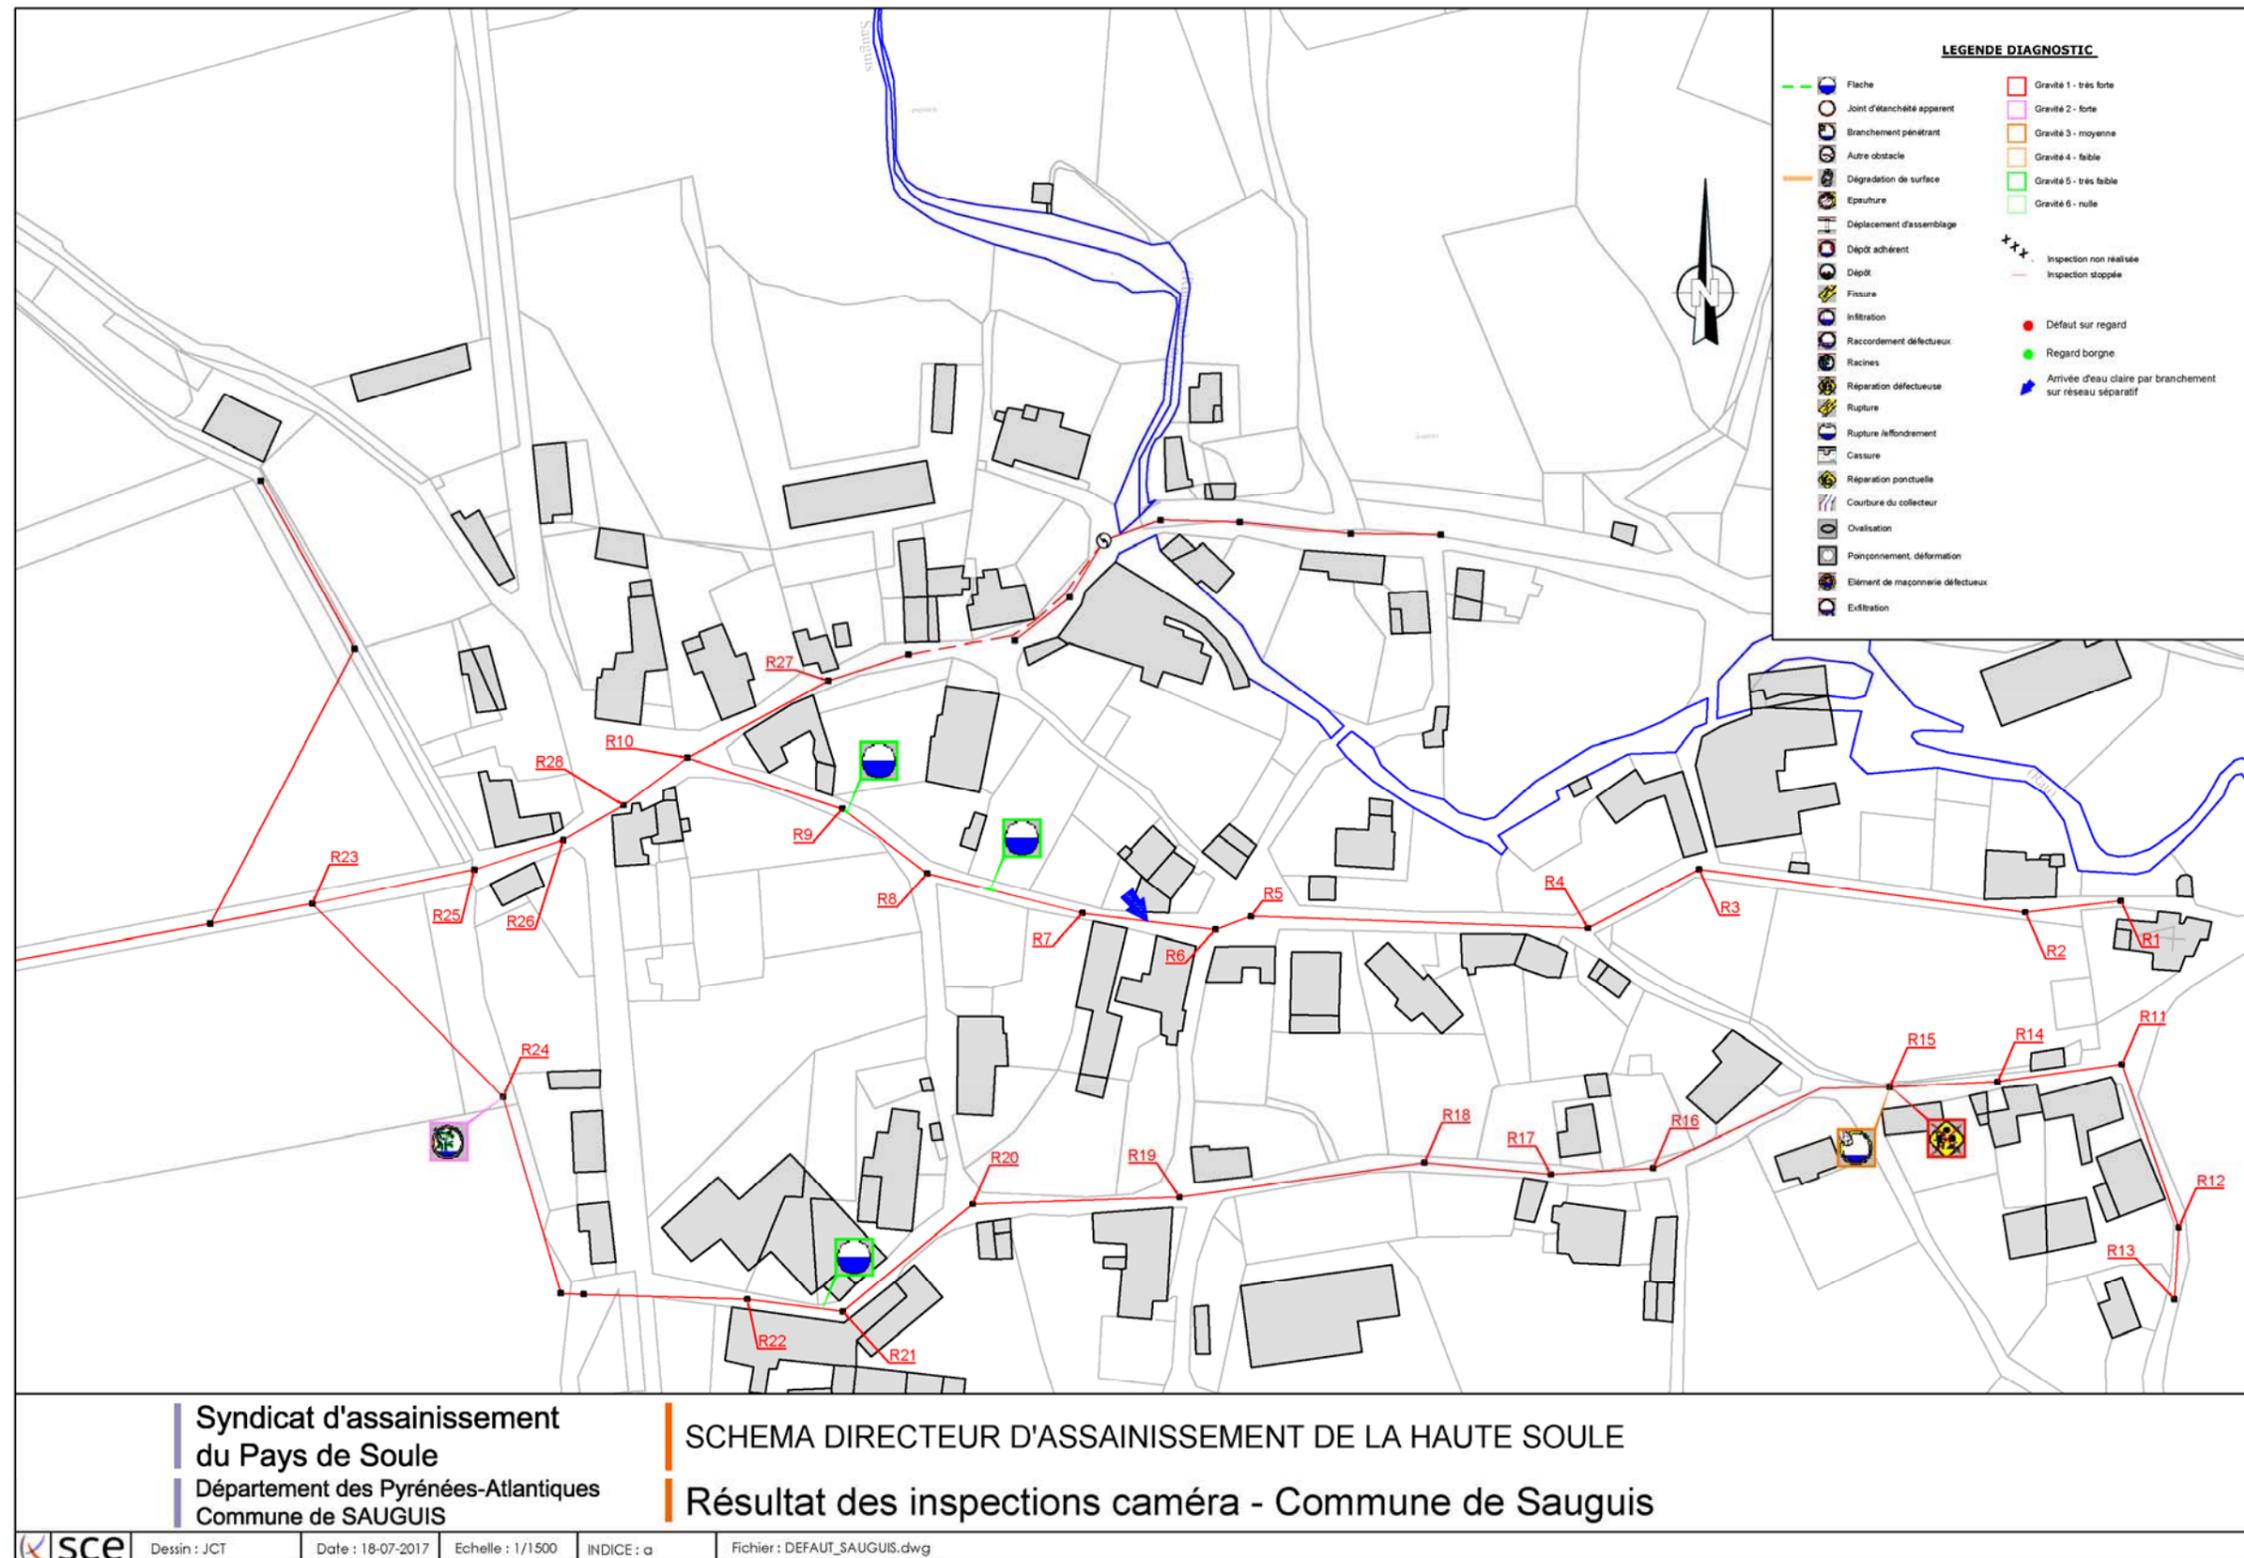
Figure 12 Localisation des défauts recensés sur le système d'assainissement de Sauguis

- Des arrivées d'eaux claires par les branchements,
- Des flaches (déformation de la canalisation),
- Des présences de racines,
- Des branchements pénétrants.

Ce secteur concentre quelques défauts de gravité négligeable ne nécessitant pas de travaux à court terme.

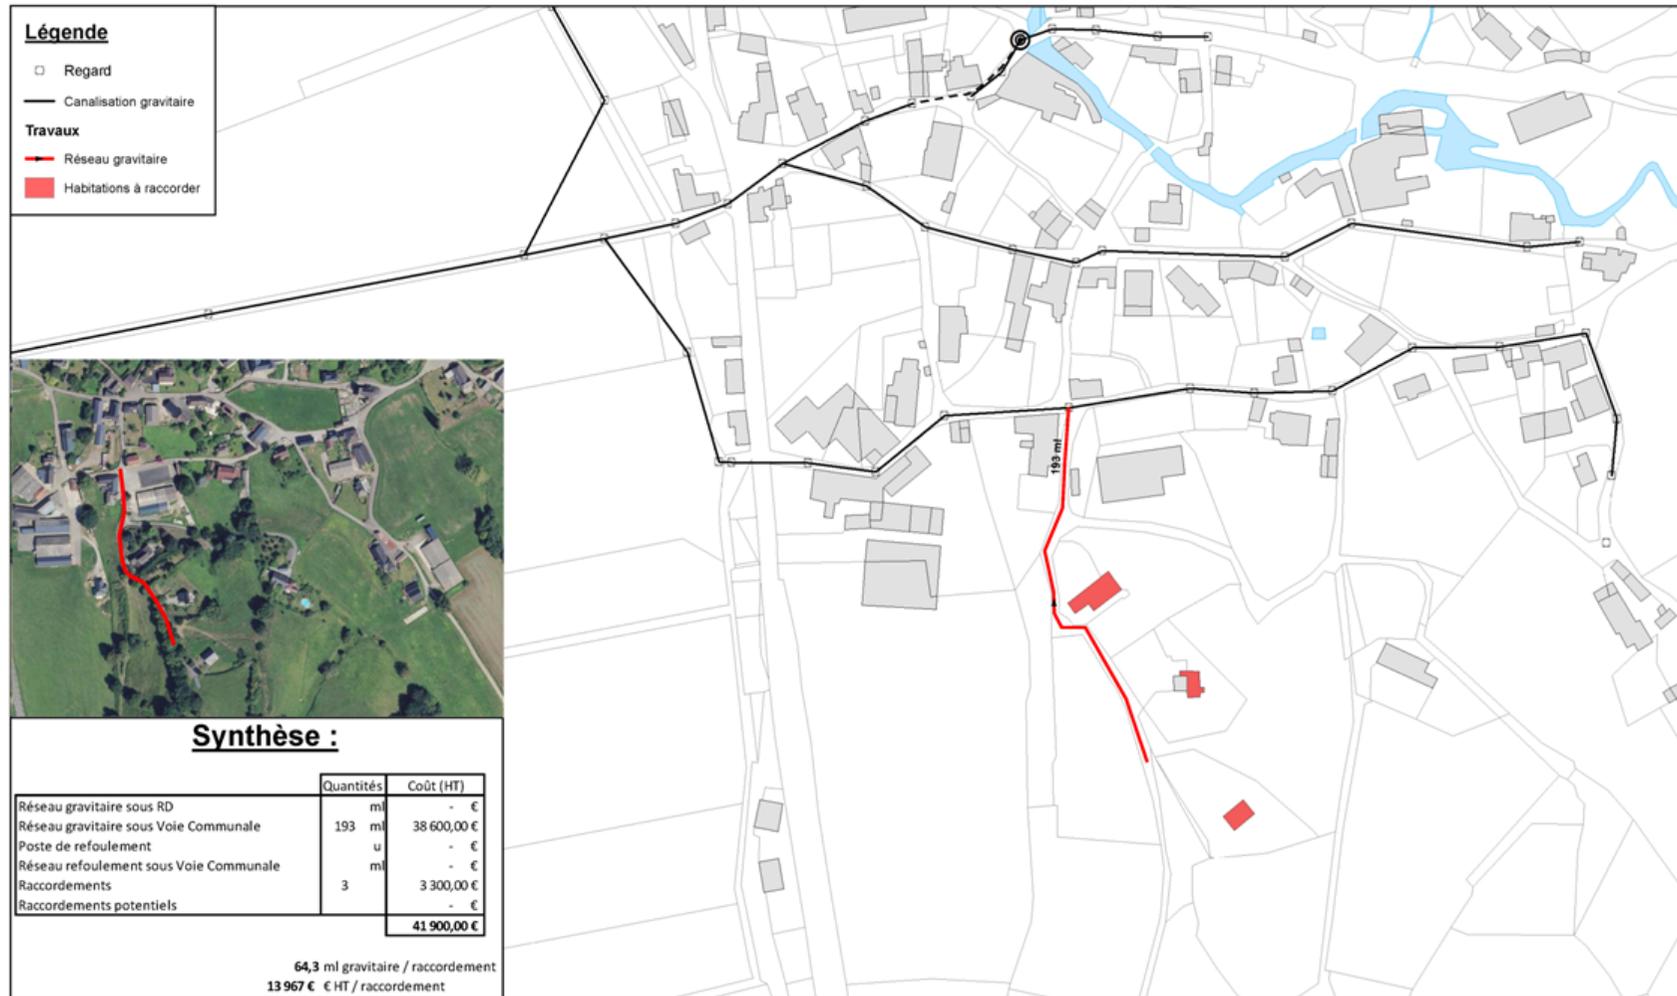
Figure 13 Extension du réseau d'assainissement collectif

Un scénario a été analysé ; il s'agit du raccordement de 3 habitations existantes situées au sud de la commune.

- La création de 193 ml de réseau gravitaire,
- Le raccordement de 3 habitations,
- **Coût total de l'opération : 41 900 €HT**

- Raccordement de 3 habitations,
- 5 habitants supplémentaires (1.65 habitant/logement),
- Charge hydraulique supplémentaire (consommation unitaire : 105 l/j/habitant): **+ 0,53 m³/j**,
- Charge organique (1EH = 60 g/j/DBO₅) : **+ 0,3 kg de DBO₅ /j**.

Au vu des capacités de la station, le raccordement des 3 habitations n'entraînera pas de perturbation sur la station.

Le scénario a été présenté au Comité de Pilotage lors de la réunion du 25 juillet 2017 ; il n'a pas été retenu comme priorité par le Maître d'Ouvrage.

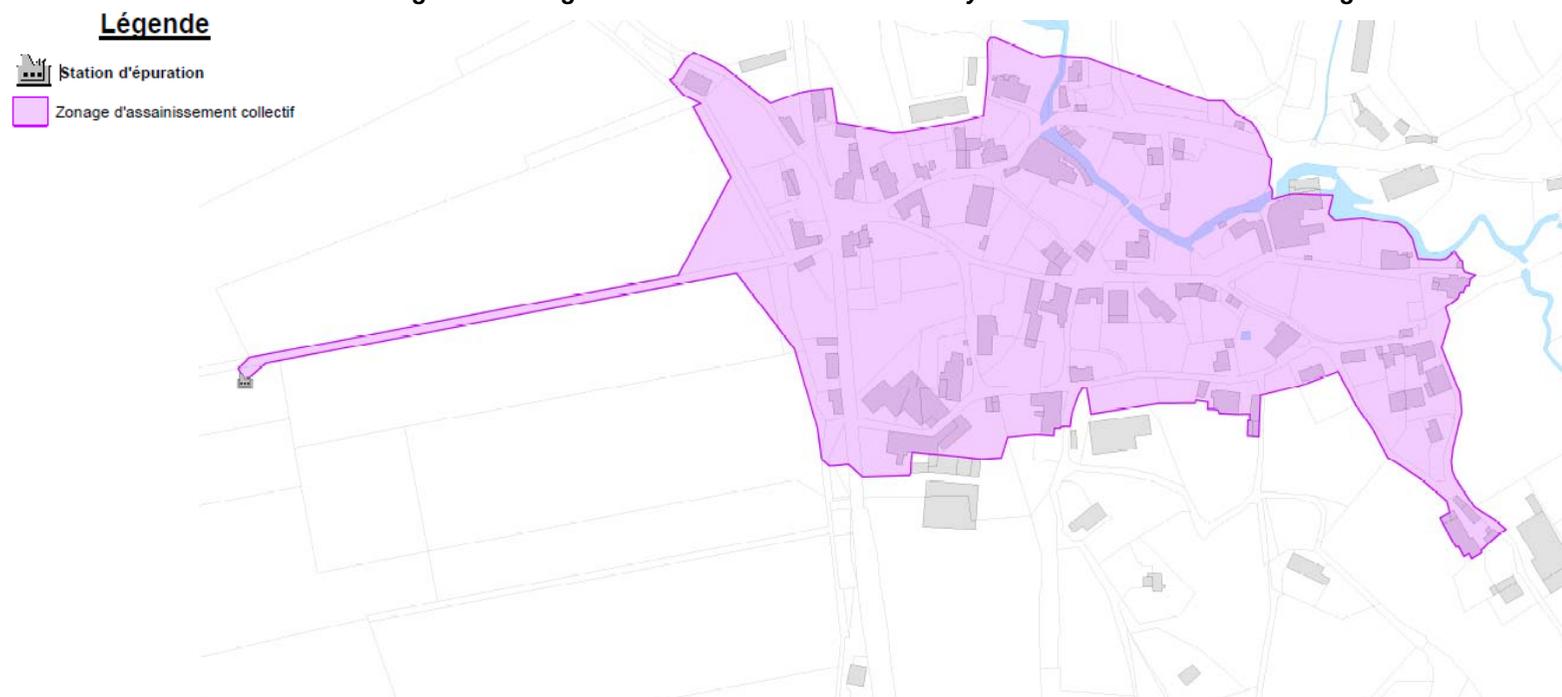
Figure 14 Zonage d'assainissement retenu sur le système d'assainissement de Sauguis

Le zonage d'assainissement a été établi en collaboration avec le SAPS et la commune de Sauguis Saint Etienne.
