Commune de HAUT-MAUCO

Etude diagnostique du réseau d'assainissement collectif

RAPPORT D'ETUDE

A11.11.02 – Novembre 2013

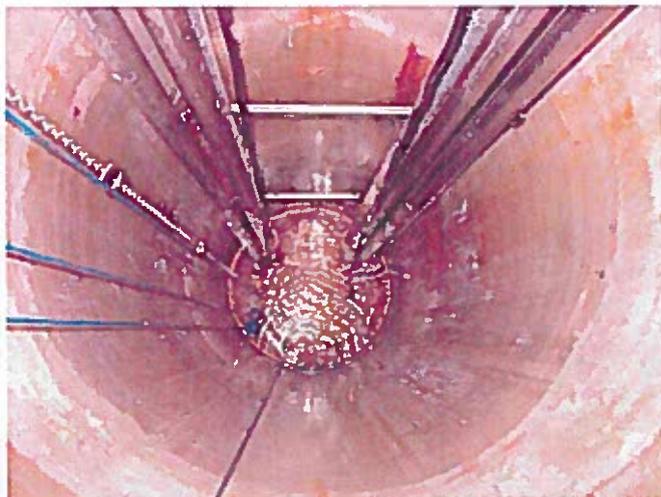
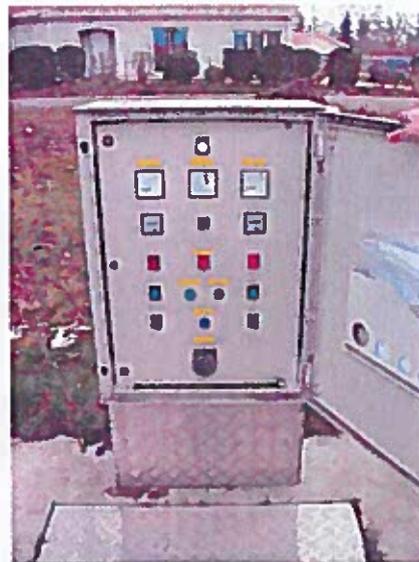
Figure 7 Photos du PR Saint-Pierre-du-Mont

L'armoire électrique n'est pas munie d'un ré-armeur et n'est pas reliée à la télésurveillance.

Le déclenchement des pompes se fait par poires de niveau.

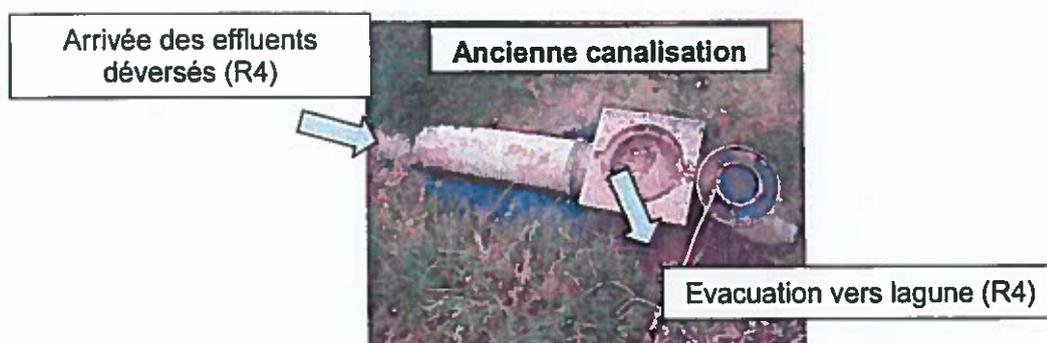
Cette canalisation est équipée d'un petit regard par lequel les effluents débordent pour atterrir dans la lagune (voir photo ci-dessous).

Figure 11 Photo de l'ancienne canalisation, déverse du DO 1

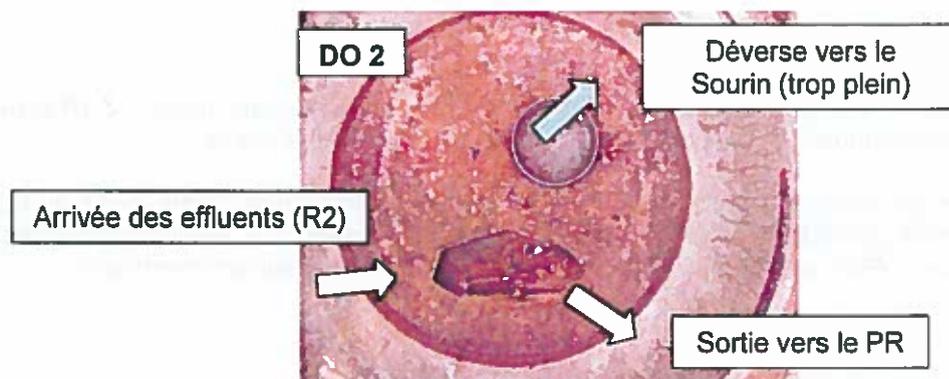
Figure 12 Photo du DO 2

Les effluents déversés par le deuxième déversoir d'orage sont dirigés vers le ruisseau du Sourin.

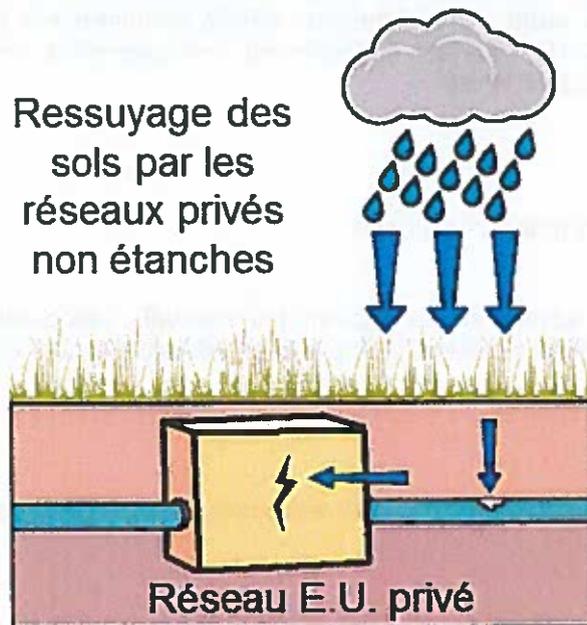
Les 1750 m² restant de surfaces actives supposées correspondent essentiellement à du ressuyage de sol par l'intermédiaire de branchements non étanches et de drains dans les parties privées (comme détaillé sur le schéma ci-dessous). Ceci explique l'arrivée tardive des surcharges volumiques après un événement pluvieux.

Figure 22 : Schéma d'infiltration dans les réseaux privés

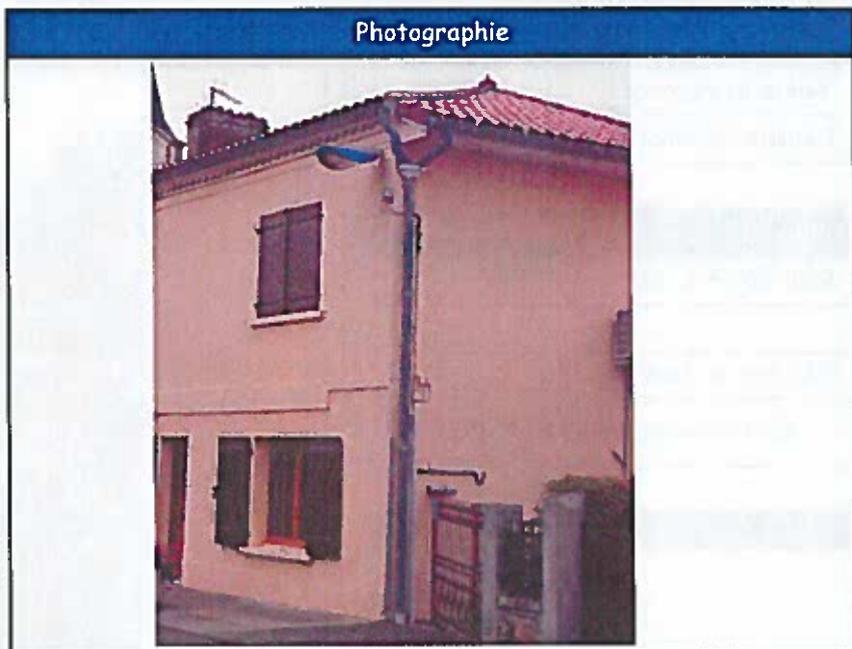
Campagne de tests au fumigène du 10 octobre 2012		Anomalie Fumée A02

Importance du défaut (échelle de 0 à 2)		
1

Validation par traçage au colorant	
Réalisation du test :	Non
Résultat du test :	
<i>Existence du défaut non validé</i>

Surface Imperméable
50m²

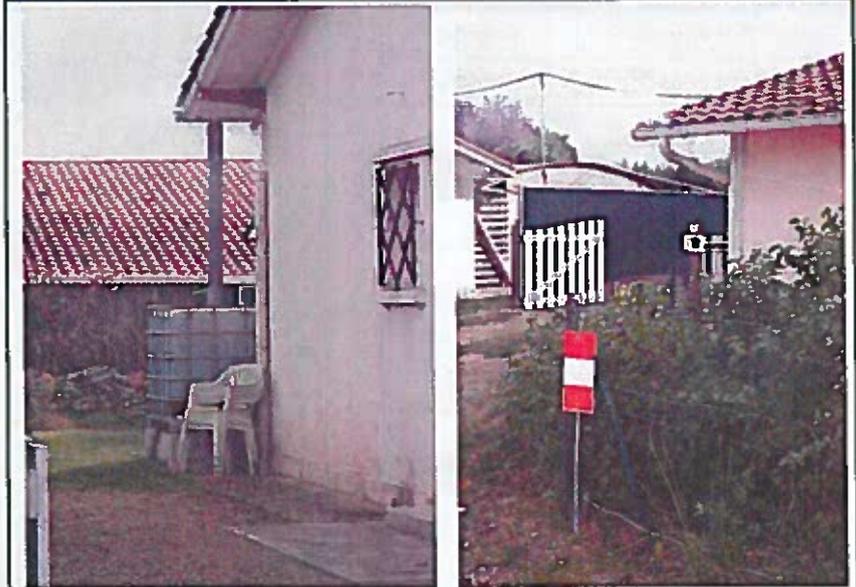
Importance du défaut (échelle de 0 à 2)

Existence du défaut non validé

200m²

Envoyer les eaux pluviales vers un puisard

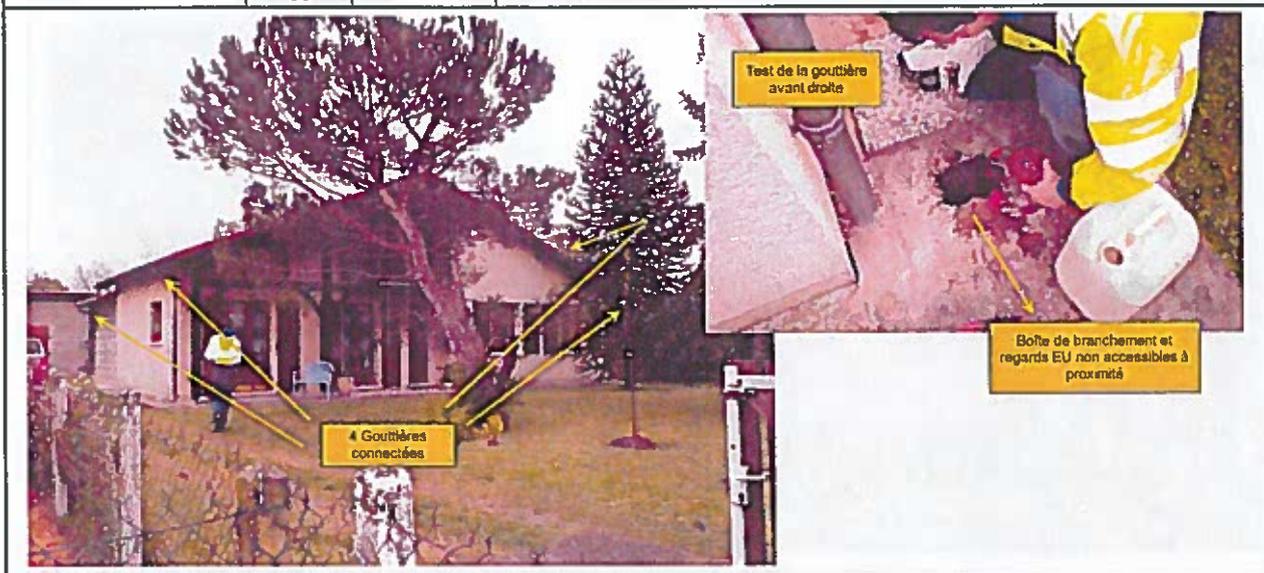
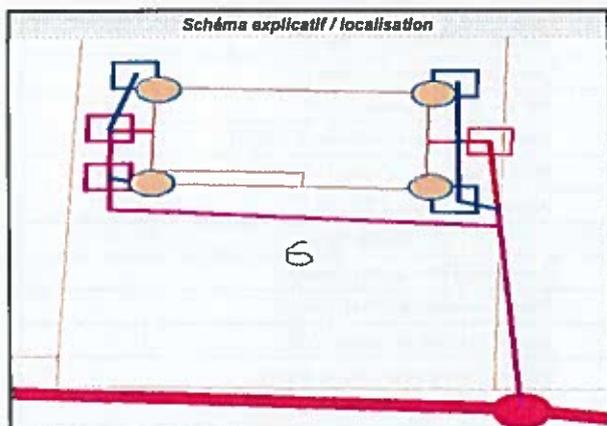
Surface estimée en m ²	
Gouttières	AvG	<input checked="" type="checkbox"/>	AvD	<input checked="" type="checkbox"/>	
	ArG	<input checked="" type="checkbox"/>	ArD	<input checked="" type="checkbox"/>	120
Descente de garage					
Cour ou voie privée					
Grille, fossé ou avaloir Pluvial					
Autre					
Contrôle colorant :	<input checked="" type="checkbox"/>	Postif	Regard sur la chaussée non accessible		120 m ²

<input checked="" type="checkbox"/>	Connexion directe des EP au réseau EU
			Connexion indirecte des EP au réseau EU
			Problème d'étanchéité réseau EU et EP
			Problème d'étanchéité de la boîte de raccordement
		<input checked="" type="checkbox"/>	Doute sur les connexions. Colorant non retrouvé
		Autres : Connexion directe EU sur EP	
		Conclusions	
			Corriger la connexion des EU au réseau EU
		<input checked="" type="checkbox"/>	Corriger la connexion des EP au réseau EP
			Corriger l'étanchéité des réseaux EU / EP
			Supprimer un ouvrage (gouttière, accotrain, ...)
			Vérifier l'étanchéité de la boîte de raccordement
		Autres :	
		Solutions	
		<input checked="" type="checkbox"/>	Diriger les eaux EP vers un réseau pluvial existant sous voirie
			Diriger les eaux EP vers la route ou un caniveau ou un fossé
		<input checked="" type="checkbox"/>	Diriger les eaux EP vers un puits sur terrain privé

Autres : Diriger les eaux EU vers le réseau EU (boîte de branchement)

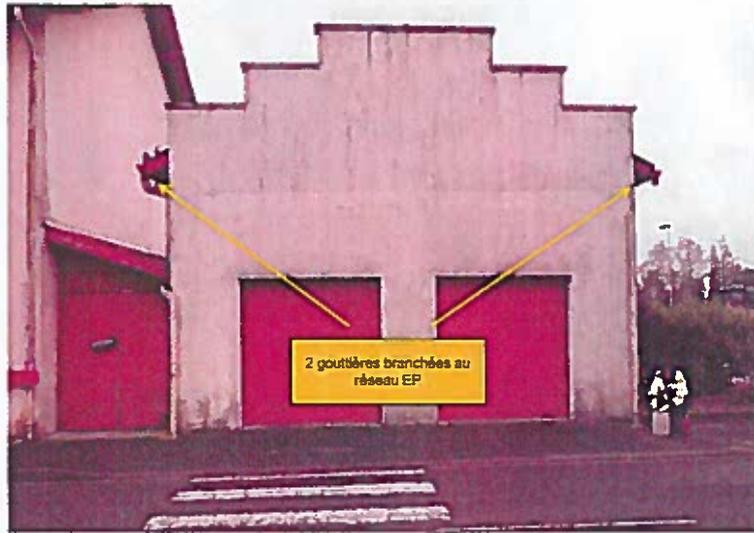
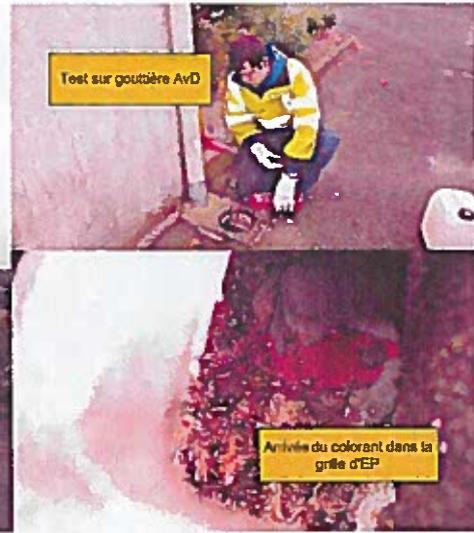
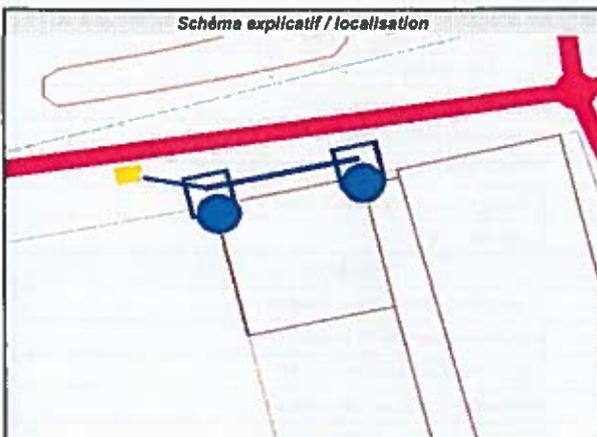
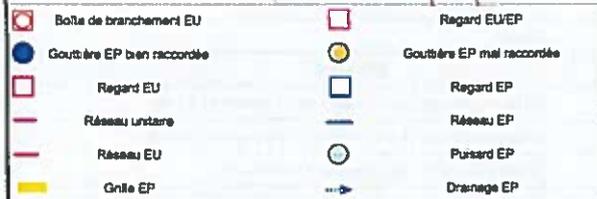
Parcelle : 27

Surface estimée en m ²	
Gouttières	AvG		AvD		
	ArG		ArD		
Descente de garage					
Cour ou voie privée					
Grille, fossé ou avaloir Pluvial					
Autre					
Contrôle colorant :	X	Négatif

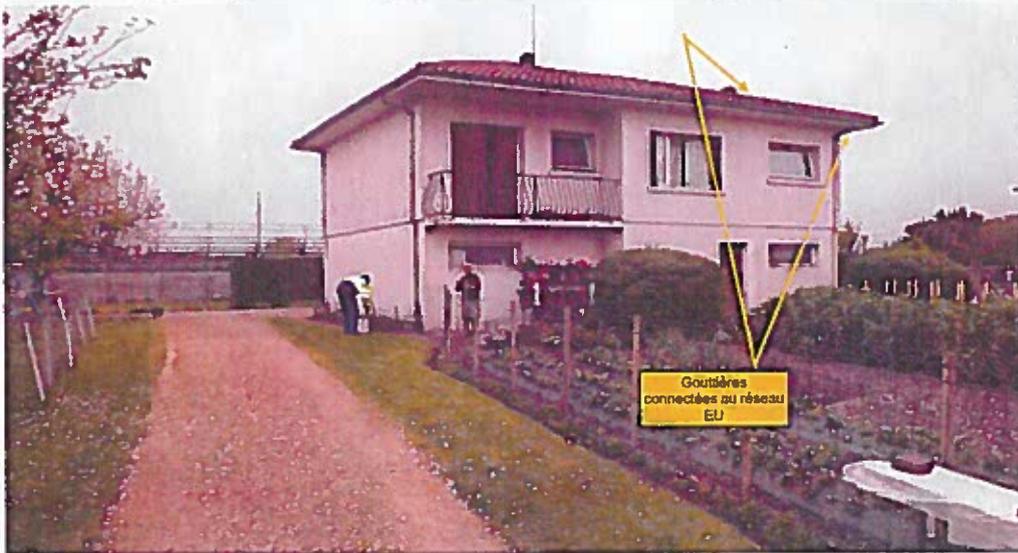
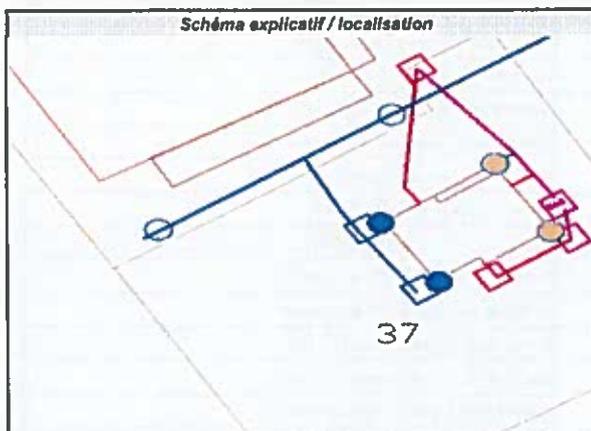
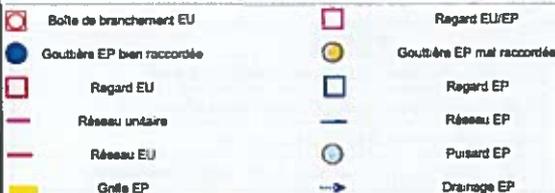
Parcelle : 37

Gravité de 1 à 3 :
3
Infos : Non conforme à traiter en priorité

Surface estimée en m ²	
Gouttières	AvG		AvD	X	
	AiG		ArD	X	100
Descente de garage					
Cour ou voie privée					
Grille, fossé ou avaloir Pluvial					
Autre					
Contrôle colorant :	X	Positif	Regard EU non existant à proximité		100 m²

X	Connexion directe des EP au réseau EU
			Connexion indirecte des EP au réseau EU
			Problème d'étanchéité réseau EU et EP
			Problème d'étanchéité de la boîte de raccordement
		X	Doute sur les connexions. Colorant non retrouvé
			Autres : Connexion directe EU sur EP
		Conclusions	
			Corriger la connexion des EU au réseau EU
		X	Corriger la connexion des EP au réseau EP
			Corriger l'étanchéité des réseaux EU / EP
			Supprimer un ouvrage (gouttière, accotrain, ...)
			Vérifier l'étanchéité de la boîte de raccordement
			Autres :
		Solutions	
		X	Diriger les eaux EP vers un réseau pluvial existant sous voirie
			Diriger les eaux EP vers la route ou un caniveau ou un fossé
		X	Diriger les eaux EP vers un puits en terrain privé
			Autres : Diriger les eaux EU vers le réseau EU (boîte de branchement)

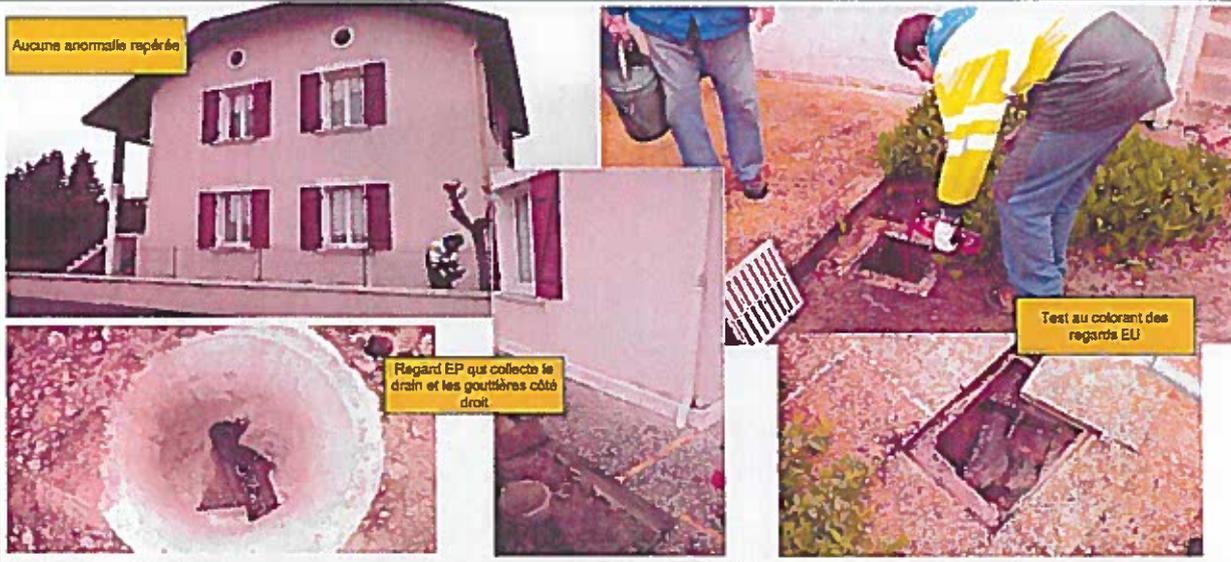
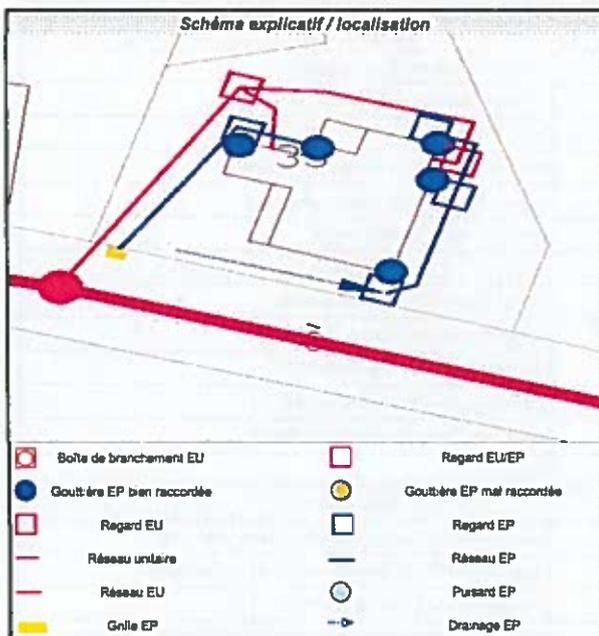
Parcelle : 35

Aucune anomalie repérée

Regard EP qui collecte le drain et les gouttières côté droit

Surface estimée en m²
Gouttières	AvG		AvD	
	ArG		ArD	
Descente de garage				
Cour ou voie privée				
Grille, fossé ou avaloir Pluvial				
Autre				
Contrôle colorant :	X	Négatif	Boîte de branchement obturée

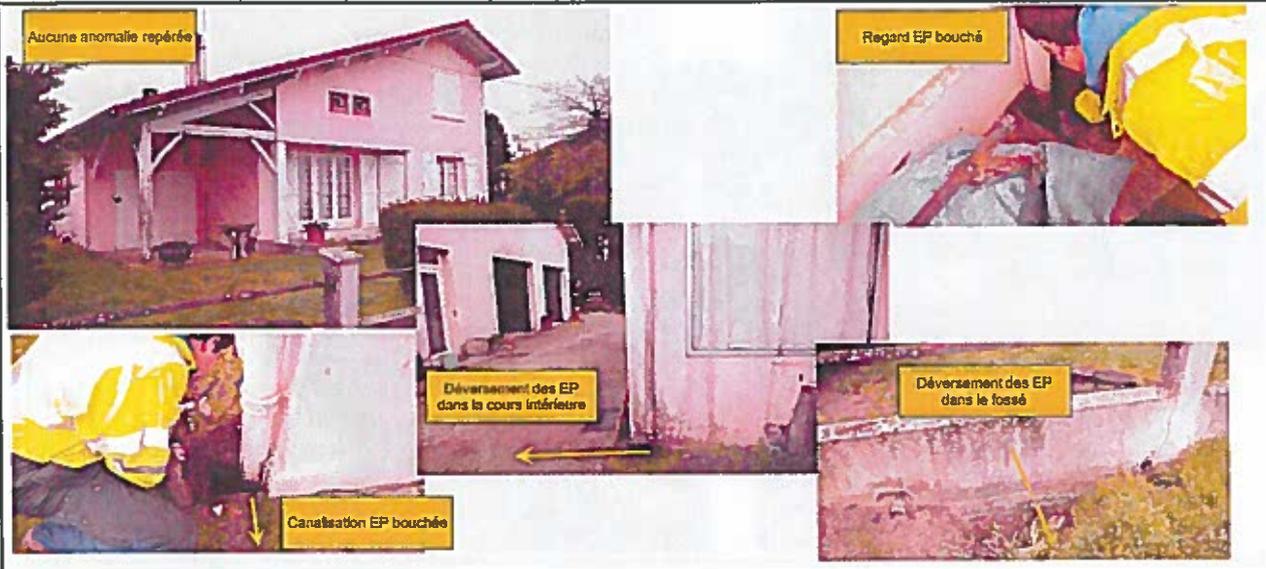
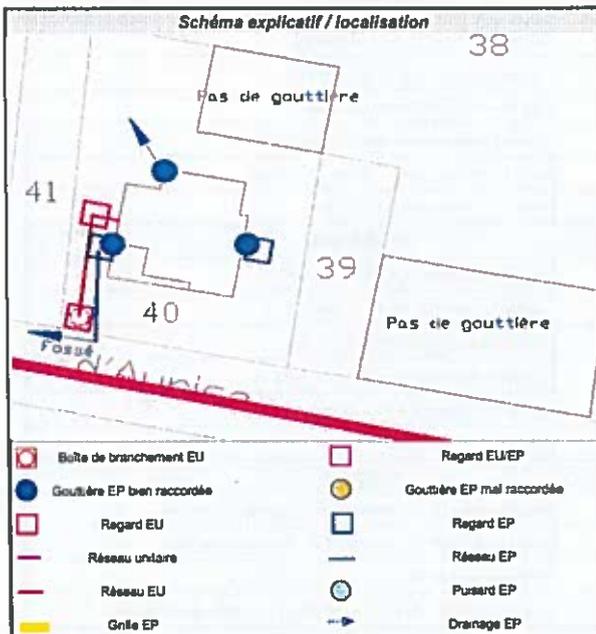
Parcelle : 40

Surface estimée en m ²	
Gouttières	AvG		AvD		
	ArG		ArD		
Descante de garage					
Cour ou voie privée					
Grille, fossé ou avaloir Pluvial					
Autre					
Contrôle colorant :	X	Négatif	Regard et canalisation EP bouchés

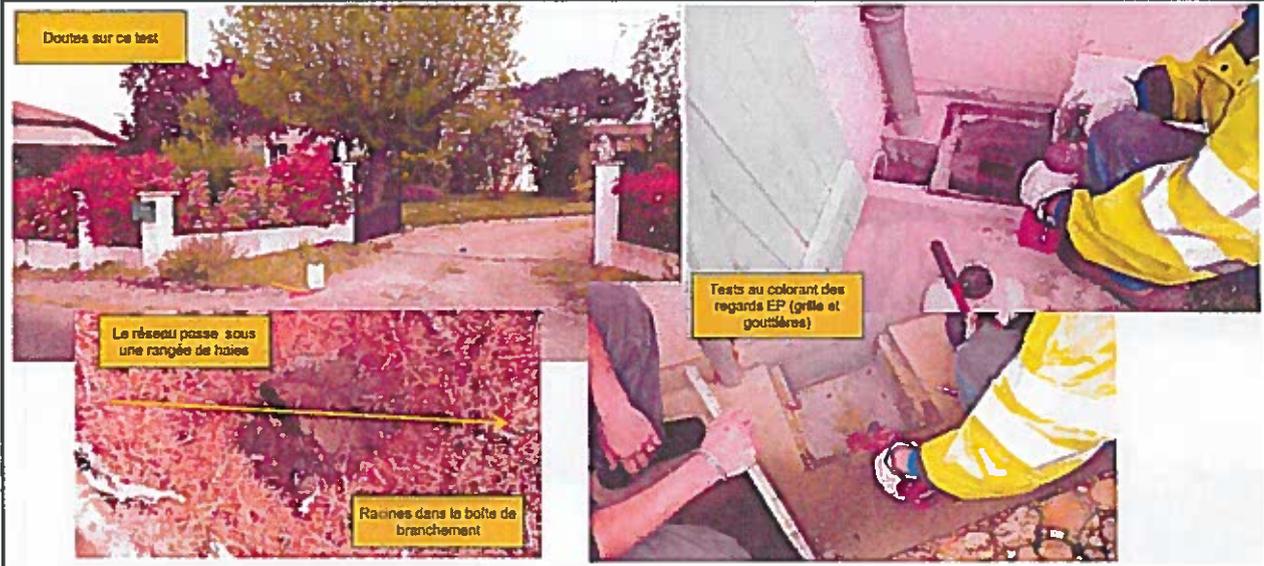
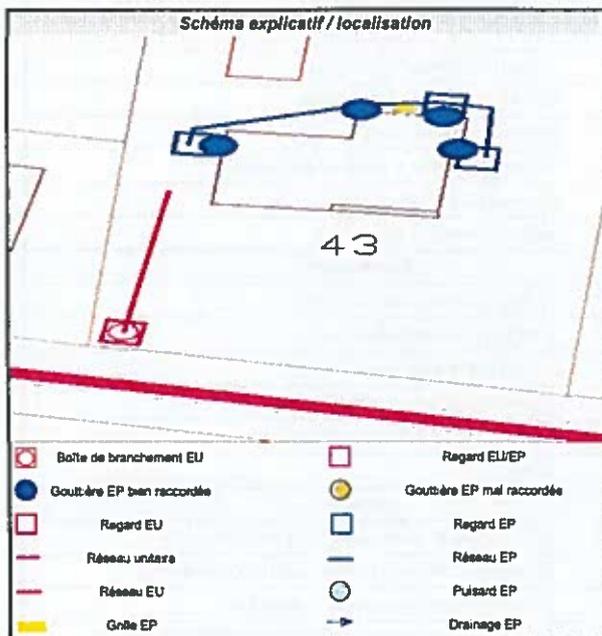
Parcelle : 43

Surface estimée en m ²	
Gouttières	AvG		ArD	Infiltrations ?	
	ArG				
Descente de garage					
Cour ou voie privée					
Grille, fossé ou avaloir Pluvial					
Autre				Racines dans boîte de branchement	
Contrôle colorant :	X	Négatif	Doutes

Observations	
	Connexion directe des EP au réseau EU
	Connexion indirecte des EP au réseau EU
	Problème d'étanchéité réseau EU et EP
	Problème d'étanchéité de la boîte de raccordement
X	Doute sur les connexions. Colorant non retrouvé
	Autres : Connexion directe EU sur EP
Conclusions	
	Corriger la connexion des EU au réseau EU
	Corriger la connexion des EP au réseau EP
	Corriger l'étanchéité des réseaux EU / EP
	Supprimer un ouvrage (gouttière, accodrain, ...)
	Vérifier l'étanchéité de la boîte de raccordement
	Autres :
Solutions	
	Diriger les eaux EP vers un réseau pluvial existant sous voirie
	Diriger les eaux EP vers la route ou un caniveau ou un fossé
	Diriger les eaux EP vers un puitsard en terrain privé
	Autres : Diriger les eaux EU vers le réseau EU (boîte de branchement)

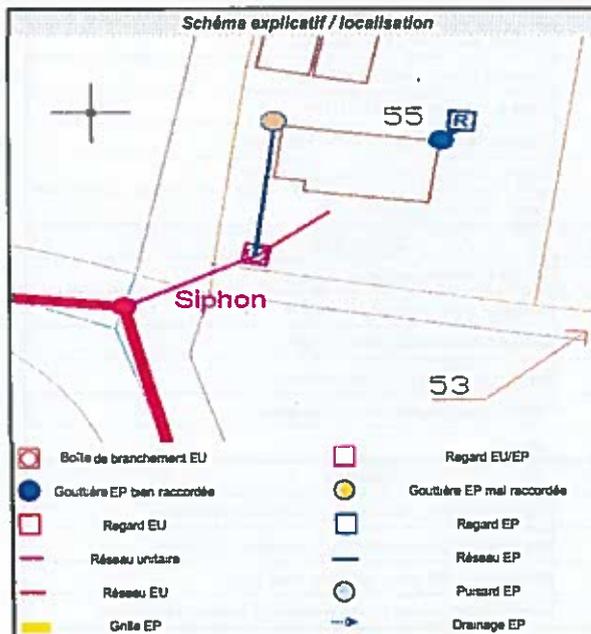
Parcelle : 55

Surface estimée en m ²	
Gouttières	AvG		AvD		
	ArG	X	ArD		60
Descente de garage					
Cour ou voie privée					
Grille, fossé ou avaloir Pluvial					
Autre					
Contrôle colorant :	X	Doute	La présence d'un siphon ant le regard public bloque la diffusion du colorant.	Racines dans boîte de branchement

<p>Boîte de branchement EU</p> <p>Gouttière EP bien raccordée</p> <p>Regard EU</p> <p>Réseau unitaire</p> <p>Réseau EU</p> <p>Grille EP</p> <p>Regard EU/EP</p> <p>Gouttière EP mal raccordée</p> <p>Regard EP</p> <p>Réseau EP</p> <p>Puisard EP</p> <p>Drainage EP</p>	X	Connexion directe des EP au réseau EU		
			Connexion indirecte des EP au réseau EU	
			Problème d'étanchéité réseau EU et EP	
			Problème d'étanchéité de la boîte de raccordement	
	X	Doute	Doute sur les connexions. Colorant non retrouvé	
		Autres : Connexion directe EU sur EP		
		Conclusions		
			Corriger la connexion des EU au réseau EU	
X			Corriger la connexion des EP au réseau EP	
			Corriger l'étanchéité des réseaux EU / EP	
			Supprimer un ouvrage (gouttière, accodrain...)	
			Vérifier l'étanchéité de la boîte de raccordement	
			Autres :	
		Solutions		
	X		Diriger les eaux EP vers un réseau pluvial existant sous voirie

Diriger les eaux EP vers la route ou un caniveau ou un fossé	
			Diriger les eaux EP vers un puisard en terrain privé	
			Autres : Diriger les eaux EU vers le réseau EU (boîte de branchement)

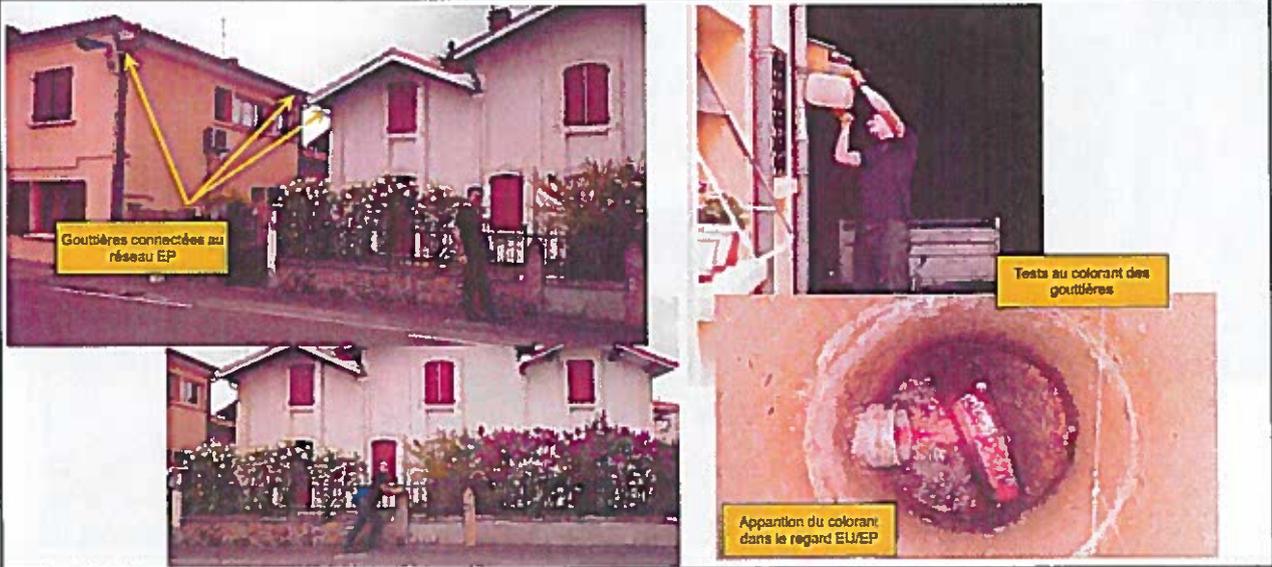
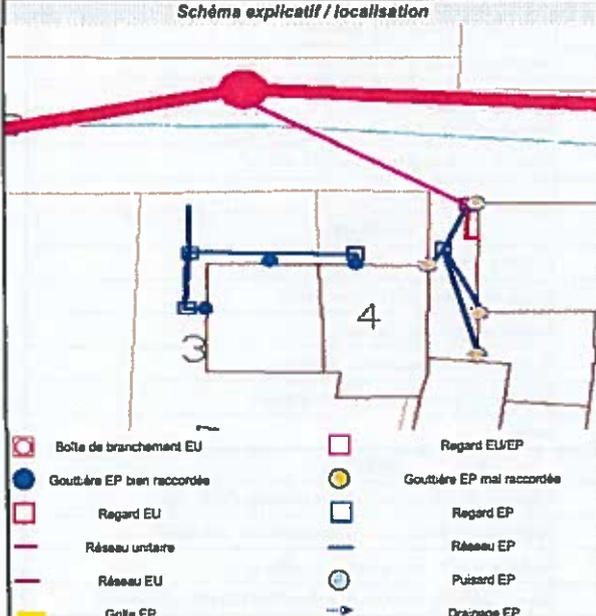
Parcelle : 24

Surface estimée en m ²	
Gouttières	AvG	X	AvD	X	60
	ArG	X	ArD	X	
Descente de garage					
Cour ou voie privée					
Grille, fossé ou avaloir Pluvial					
Autre					
Contrôle colorant :		X	Positif

X	Connexion directe des EP au réseau EU
			Connexion indirecte des EP au réseau EU
			Problème d'étanchéité réseau EU et EP
			Problème d'étanchéité de la boîte de raccordement
			Doute sur les connexions. Colorant non retrouvé
			Autres : Connexion directe EU sur EP
		Conclusions	
			Corriger la connexion des EU au réseau EU
		X	Corriger la connexion des EP au réseau EP
			Corriger l'étanchéité des réseaux EU / EP
			Supprimer un ouvrage (gouttière, accodrain, ...)
			Vérifier l'étanchéité de la boîte de raccordement
			Autres :
		Solutions	
		X	Diriger les eaux EP vers un réseau pluvial existant sous voirie
			Diriger les eaux EP vers la route ou un caniveau ou un fossé
			Diriger les esux EP vers un puits en terrain privé
			Autres : Diriger les eaux EU vers le réseau EU (boîte de branchement)

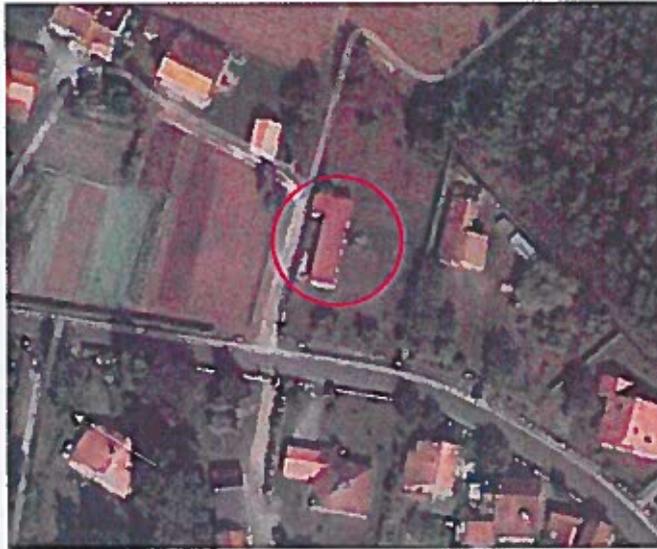
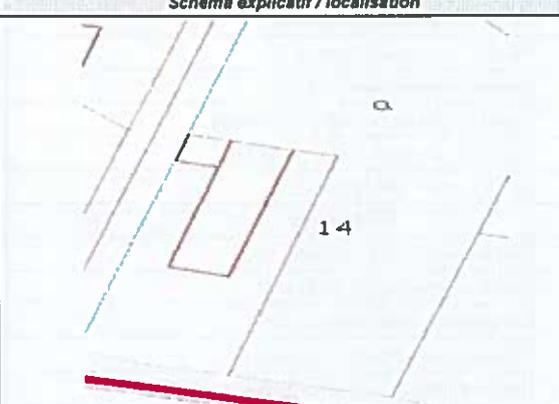
Aucune gouttière sur la maison. Les écoulements pluviaux vont directement sur la parcelle

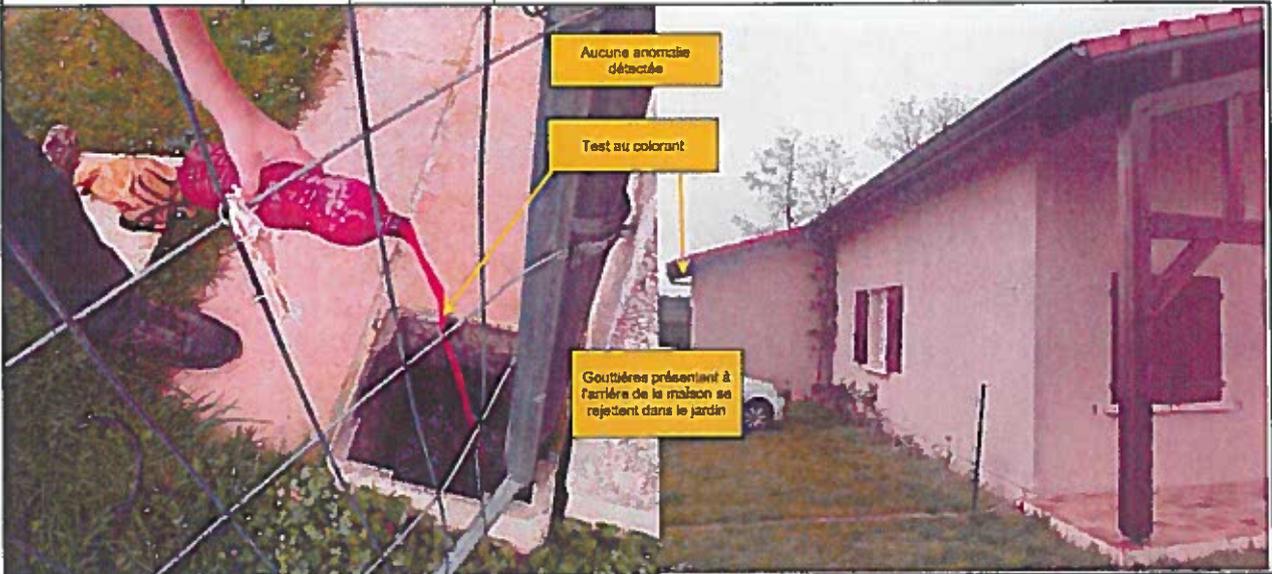
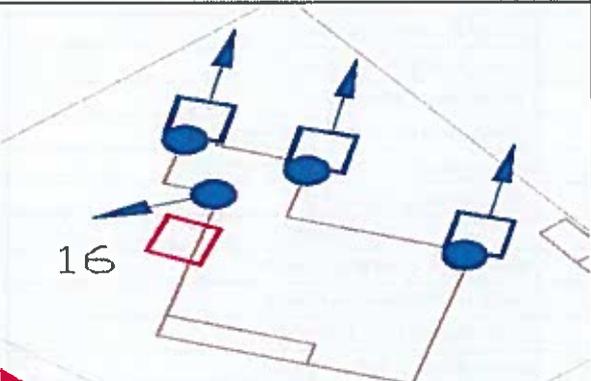
Parcelle : 16

Surface estimée en m ²
Gouttières	AvG		AvD	
	ArG		ArD	
Descente de garage				
Cour ou voie privée				
Grille, fossé ou avaloir Pluvial				
Autre				
Contrôle colorant :	X	Négatif	Test sans réponse

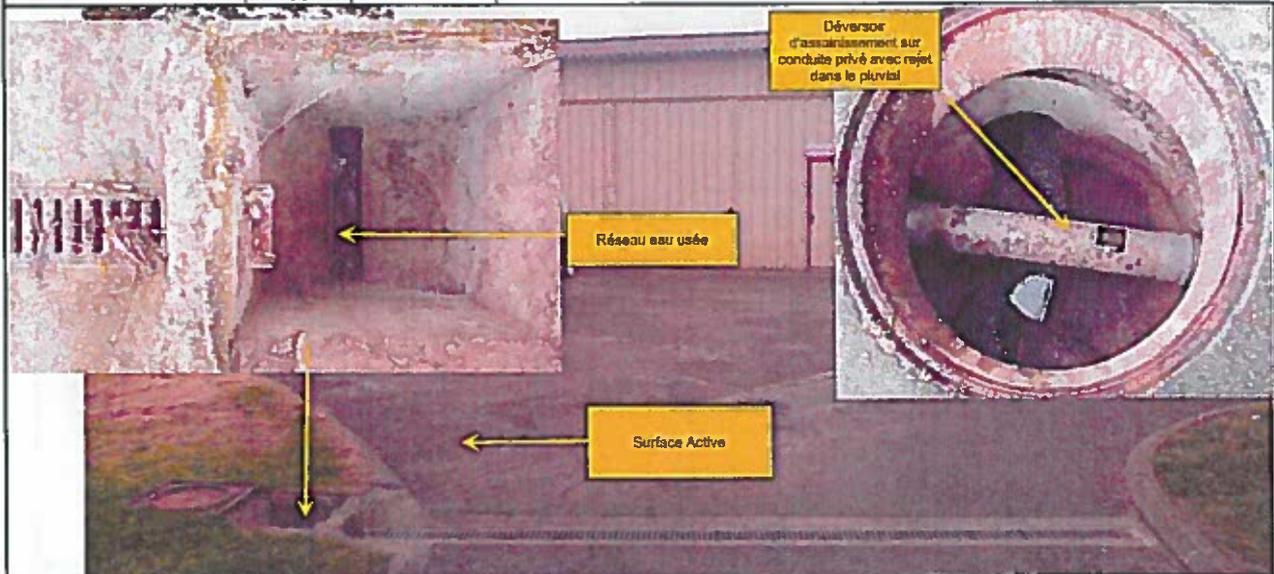
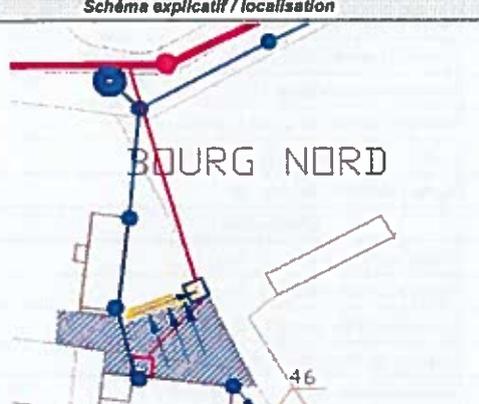
Enquête n°21

Surface estimée en m ²
Gouttières	AvG		AvD	
	ArG		ArD	
Descente de garage				Cours imperméabilisée
Cour ou voie privée	X			
Grille, fossé ou avaloir Pluvial	X			200
Autre				
Contrôle colorant :	X	Positif

X	Connexion directe des EP au réseau EU
			Connexion indirecte des EP au réseau EU
			Problème d'étanchéité réseau EU et EP
			Problème d'étanchéité de la boîte de raccordement
			Doute sur les connexions Colorant non retrouvé
			Autres : Connexion directe EU sur EP
		Conclusions	
			Corriger la connexion des EU au réseau EU
		X	Corriger la connexion des EP au réseau EP
			Corriger l'étanchéité des réseaux EU / EP
			Supprimer un ouvrage (gouttière, accodrain, ...)
			Vérifier l'étanchéité de la boîte de raccordement
			Autres :
		Solutions	
		X	Diriger les eaux EP vers un réseau pluvial existant sous voirie
			Diriger les eaux EP vers la route ou un caniveau ou un fossé
			Diriger les eaux EP vers un puits en terrain privé
			Autres : Diriger les eaux EU vers le réseau EU (boîte de branchement)

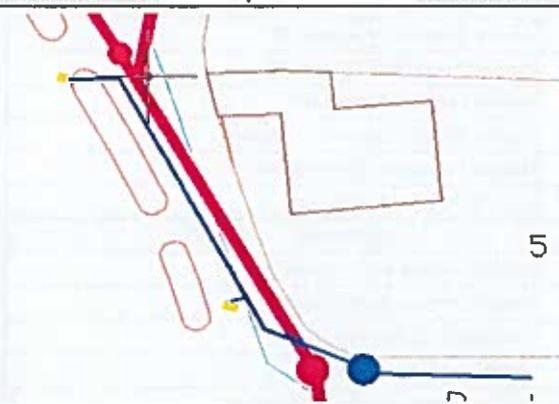
Surface estimée en m ²
Gouttières	AvG		AvD	
	ArG		ArD	
Descente de garage				
Cour ou voie privée				
Grille, fossé ou avaloir Pluvial				
Autre				
Contrôle colorant :	X	Négatif		Mauvaise étanchéité du réseau EU, passage de la fumée vers le réseau pluvial.
