Département des Landes (40)
SIBVA

Rapport

Schéma directeur d'assainissement
de la commune de
SAINT ANDRE DE SEIGNANX

N° Rapport RDCXEG16SGR084

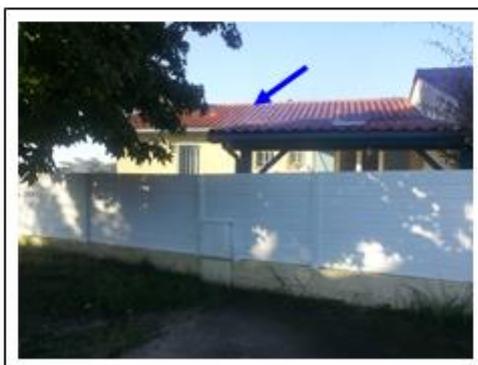
► Photo(s) :

► Descriptif : réapparition de fumée sur gouttière avant.

► Surface estimée : 90 m²

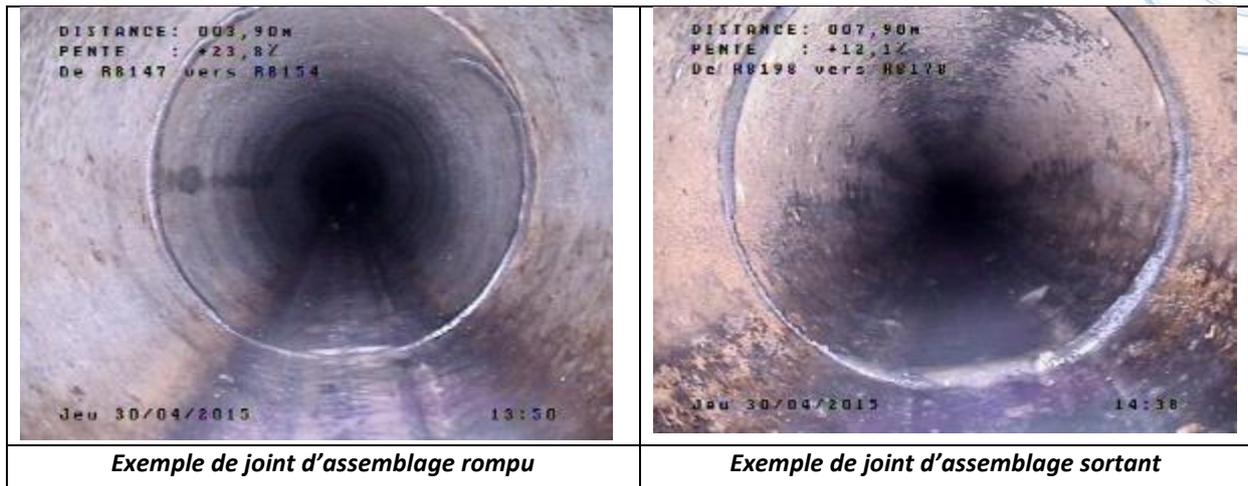
On observe une récurrence de joints d'assemblage sortants voire partiellement rompus sans qu'il y ait pour autant de trace d'infiltration. Ces anomalies, dans l'immense majorité des cas, ne feront pas l'objet de travaux de réhabilitation.

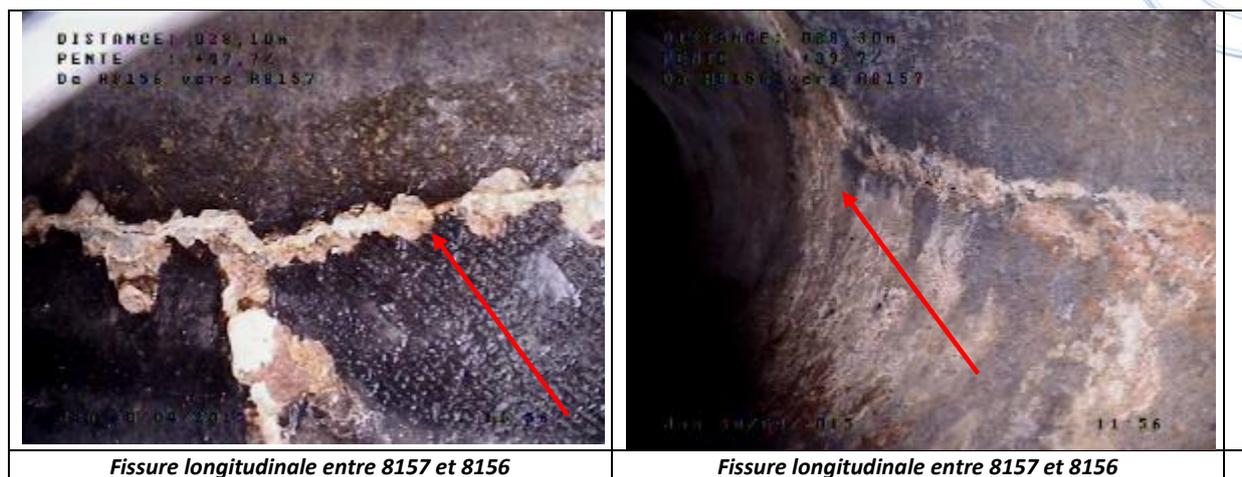
On notera également la présence de fissures longitudinales dans le même secteur.

Ainsi, les anomalies présentées ci-dessus sont concentrées au niveau de 2 tronçons R8155/R8156 et R8156/R8157. Cette concentration d'anomalies devrait faciliter les interventions de réhabilitations préconisées. Néanmoins, d'autres tronçons isolés sont également affectés.

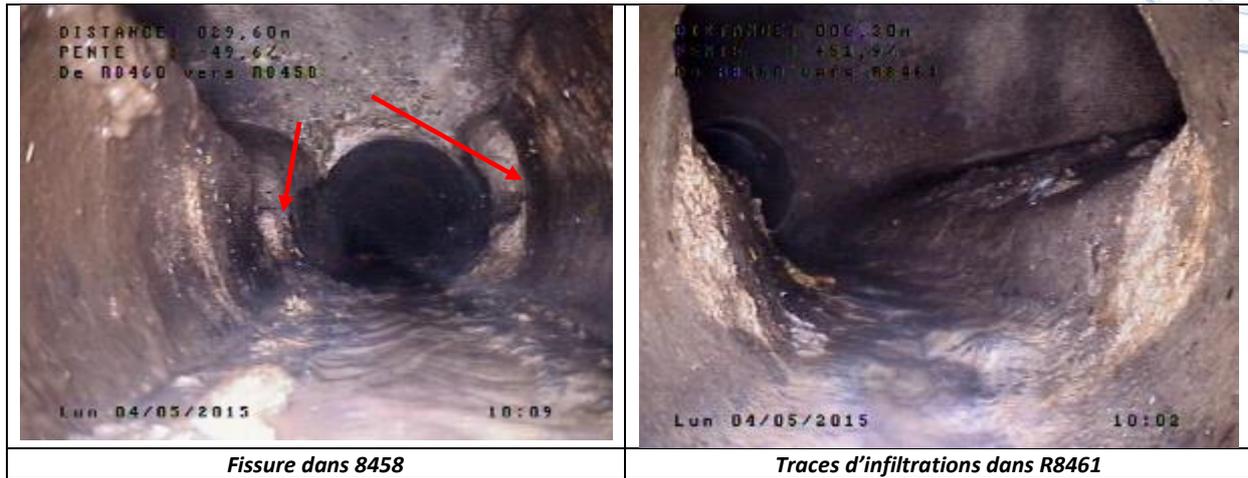
Ainsi, le réseau amont au poste Mayou présente des tronçons assez hétérogènes. Globalement, les parties les plus en tête de réseau sont relativement préservées. La plupart des anomalies drainantes semblent se concentrer sur la partie directement amont au poste. Des flaches, un coude et un accès roulant difficile ne permettent pas d'avoir une vue objective de l'ensemble des tronçons. Néanmoins, les flaches observées sur ce secteur ne sont pas très rassurantes notamment par rapport à la pente naturelle en amont du poste.

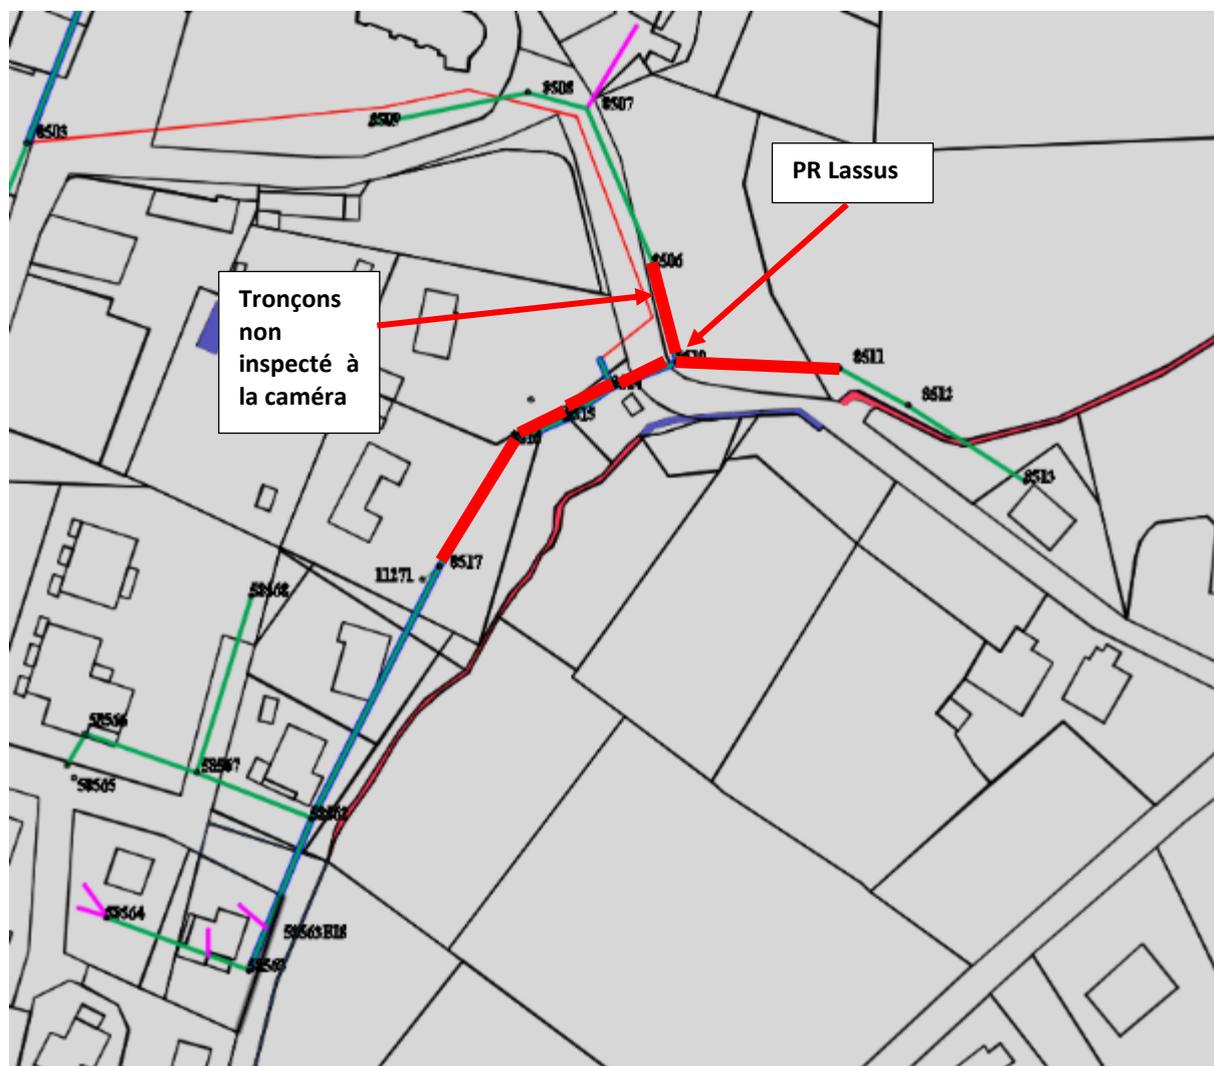
Figure n°25. Tronçons non inspectés – BV PR LASSUS

Ce réseau passe en partie privée et son accès est très difficile. De plus, de nombreux regards ne sont pas accessibles directement en amont du poste. Ceci n'a pas permis l'inspection de 6 tronçons initialement prévus.

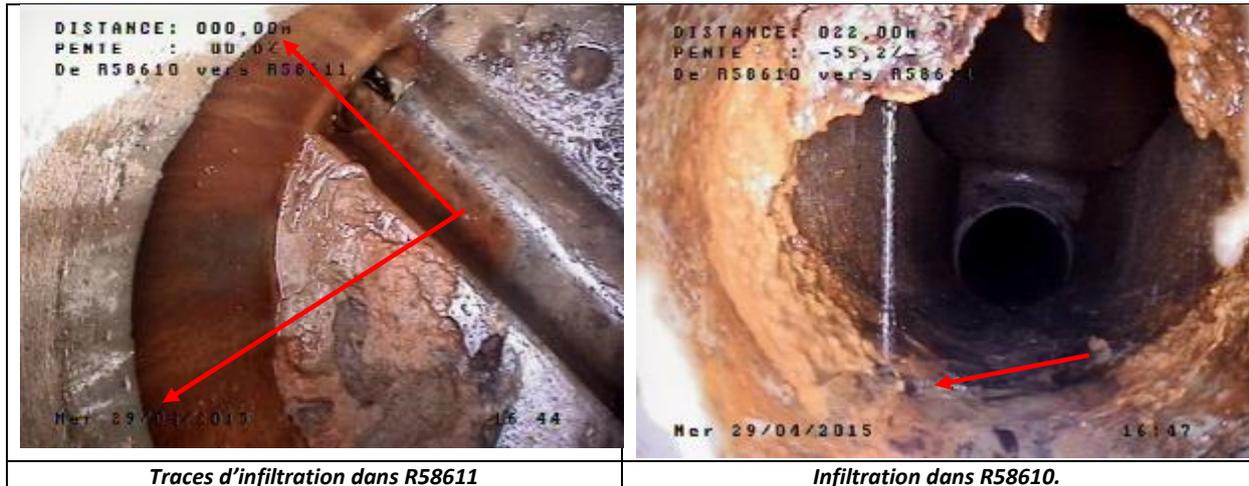
Globalement, le réseau amont au poste est très peu porteur d'ECP. Néanmoins, il avait été constaté de légers apports directement en amont du poste. Ainsi, seuls 5 tronçons ont été inspectés. Le réseau est récent en PVC. Aucune anomalie n'a été observée sur les canalisations. 2 regards sont drainants ; il s'agit de 58611 et 58610.

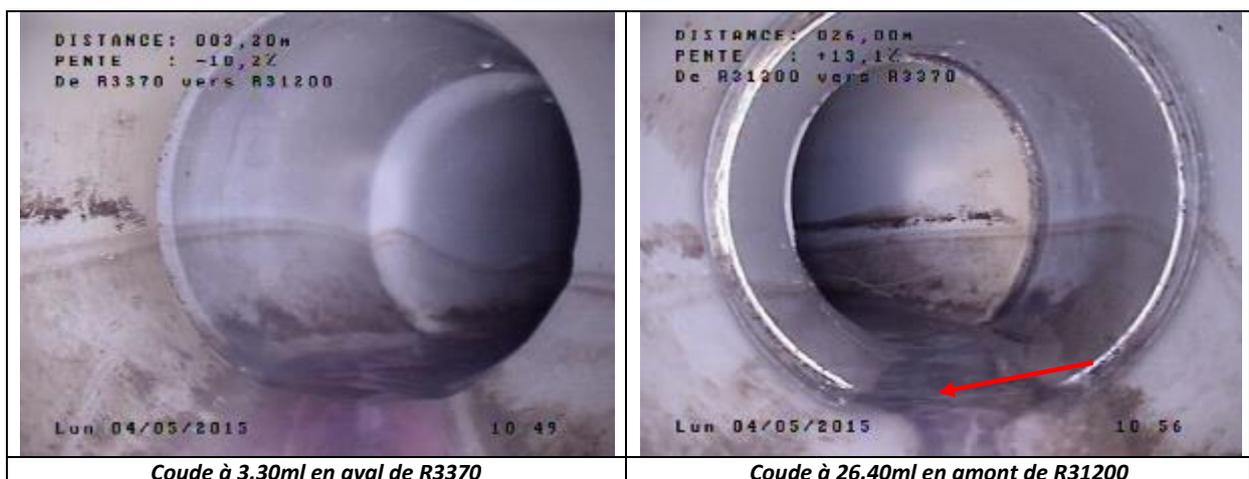
Le réseau aval au refoulement Preuilh est récent. Il est en PVC. Aucune anomalie susceptible d'apporter des ECP n'a été constatée. En revanche, le réseau n'est pas conforme puisque 2 coudes équipent le réseau entre 3370 et 31200.

Aucune dégradation liée à la production d'H₂S n'a été constatée sur le réseau tant au niveau des canalisations avals au refoulement qu'au niveau des regards.

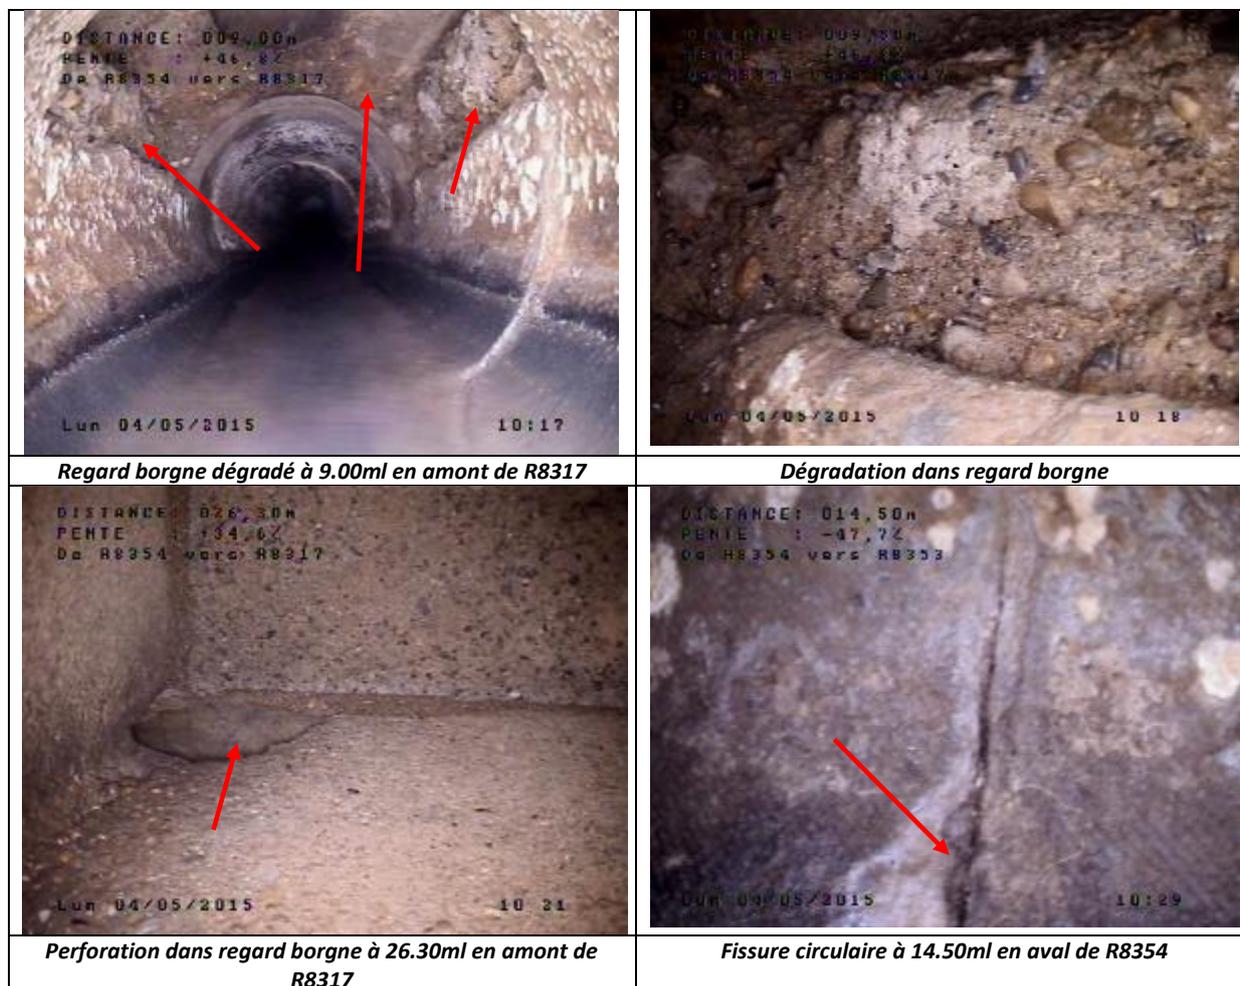
Le réseau aval au poste Mayou est en amiante ciment. Le réseau ne présente pas de signe d'altération lié à la production d'H₂S par le poste. Néanmoins, l'ITV des 2 tronçons a permis d'observer quelques anomalies. Ainsi, le réseau aval au regard R8317 est équipé de 3 regards borgnes dont 2 sont potentiellement drainants.

Ainsi, le réseau aval au refoulement du PR Mayou ne présente pas de dégradation liée à l'H₂S. En revanche, les regards borgnes sont des sources potentielles d'entrée d'ECP. Une fissure circulaire est présente sur le second tronçon.

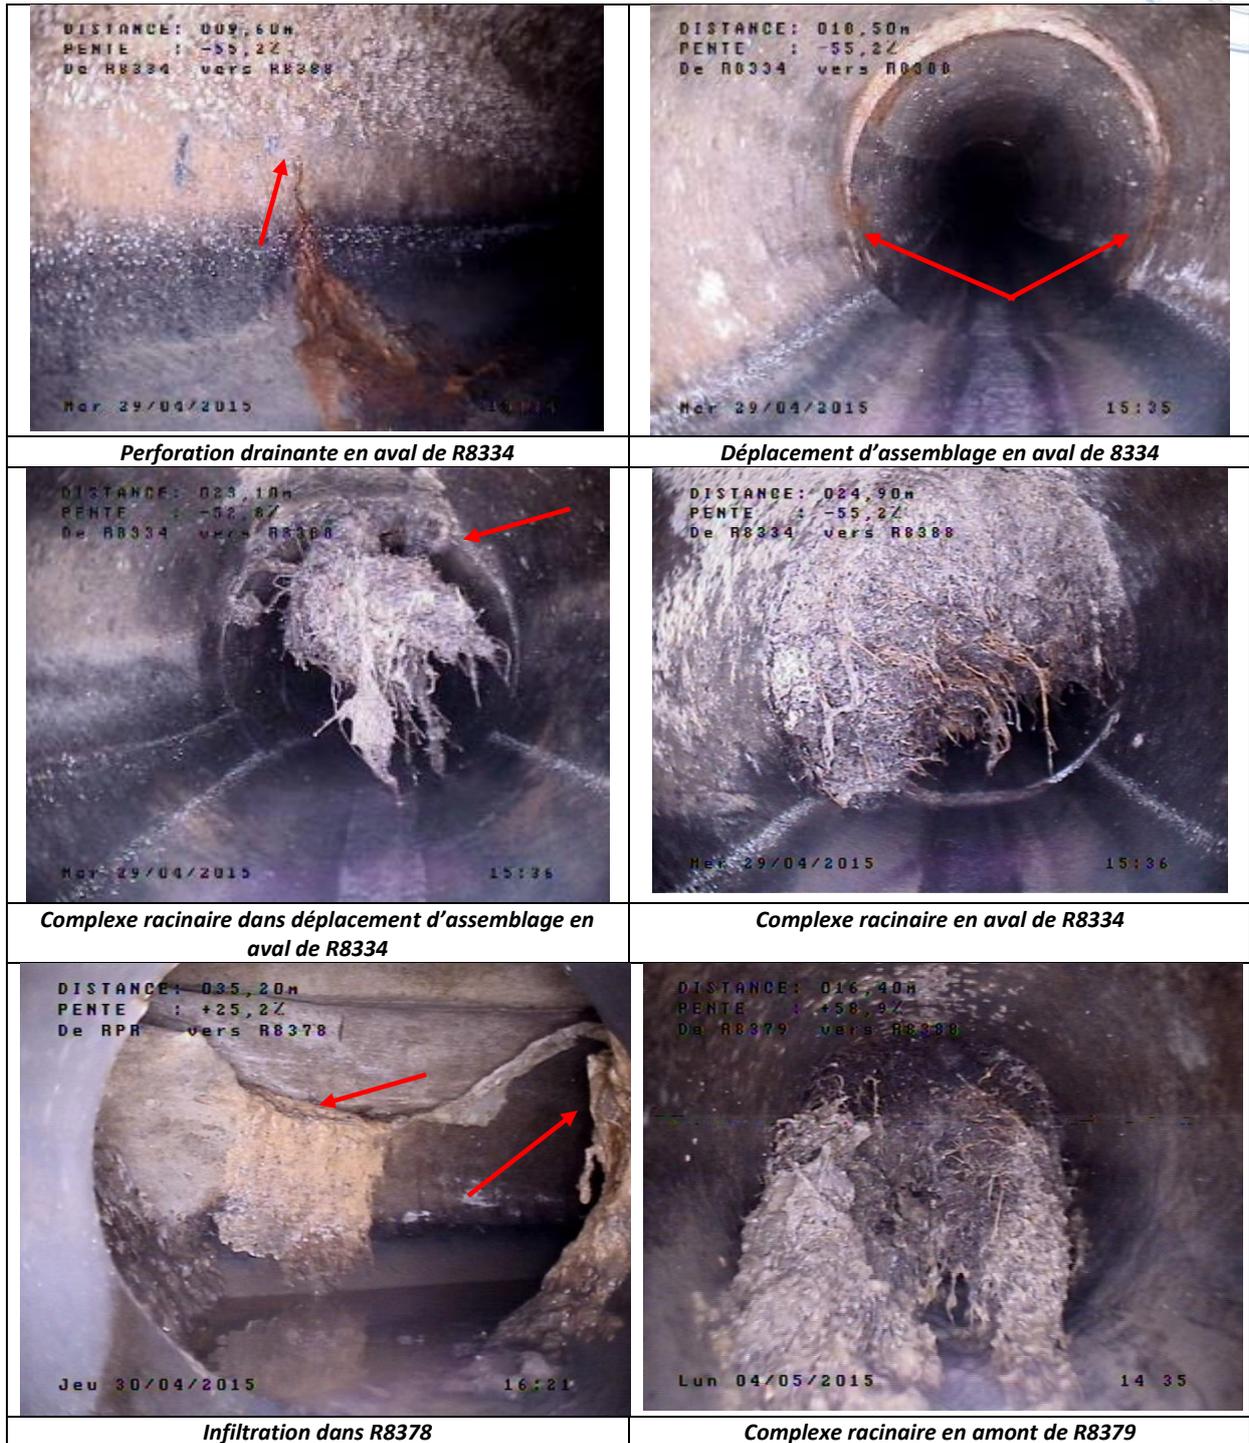
L'antenne issue du lotissement Mayou présente, sur ses tronçons en amiante ciment, des anomalies très importantes tant au niveau des canalisations que des regards. Les casses, fissures circulaires ouvertes et pénétrations de racines y sont récurrentes.

Fissure circulaire drainante en aval de R8334

5	8334_8388 8388_8379	Alternance de fissures circulaires ouvertes avec traces d'infiltration, déplacements d'assemblage et développement racinaire jusqu'à obstruction de la conduite. Réseau extrêmement dégradé. Regard 8388 très dégradé et infiltrant.	Remplacement intégral avec dépose de l'existant du tronçon R8334/8388 avec remplacement du regard 8388. Remplacement du réseau avec dépose de l'existant à 14,00ml en amont de R8379 jusqu'à R8388. Soit remplacement de 45ml de réseau et remplacement d'un regard Accès difficile.	7,0%	41 150 €	3
6	8388_8389 8389_8391 8391_8395	ITV non réalisé par impossibilité d'accès en partie privée.	Réalisation des ITV des 3 tronçons en partie privée depuis le regard R8388. Cette intervention pourra être réalisée suite au remplacement de réseau de l'opération n°5	**	340 €	4
15	8155_8156	Regard borgne extrêmement dégradé avec perforations et racines.	Dépose de l'existant et mise en place d'un regard de visite en PEHD.	1,0%	650 €	5

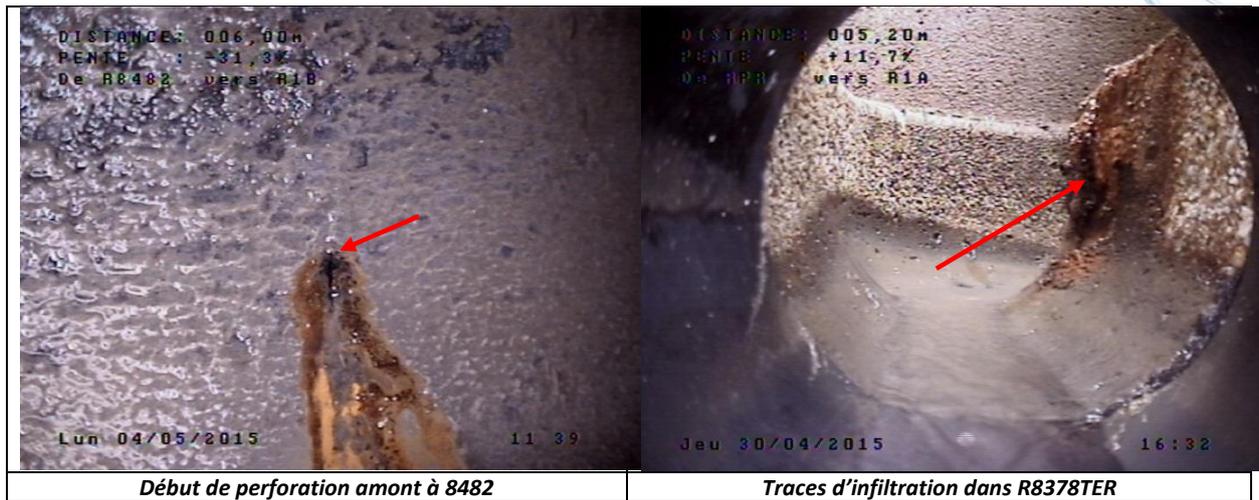
L'antenne issue du centre de SAINT ANDRE DE SEIGNANX ne présente pas d'anomalie importante. Seules quelques traces d'infiltration dans les regards R8378TER et R8482 et un début de perforation en amont de R8482 sont à noter.

Cette partie aval au refoulement du PR Betbeder n'est pas affectée par la production potentielle d'H₂S liée au poste.
