Diagnostic de l'état physique et du fonctionnement hydromorphologique des cours d'eau Midou et Douze

Annexe 6 **de l'Etat des Lieux du SAGE Midouze**

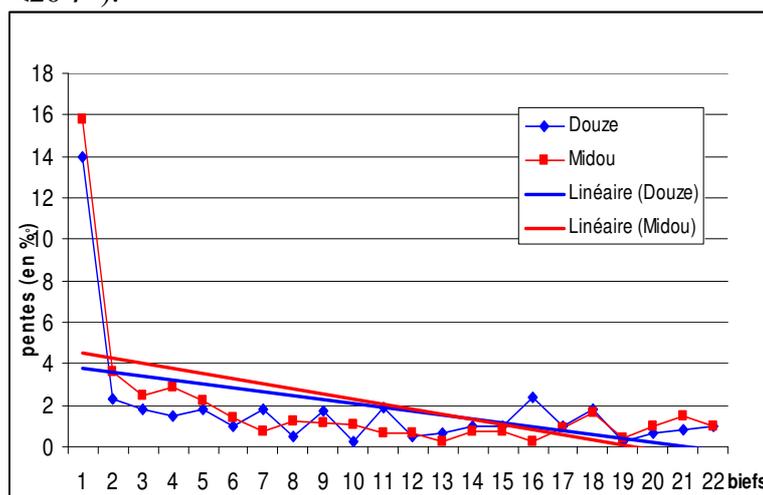
Figure 1 : Les pentes des lits mineurs de la Douze et du Midou, évolution et courbes de tendance

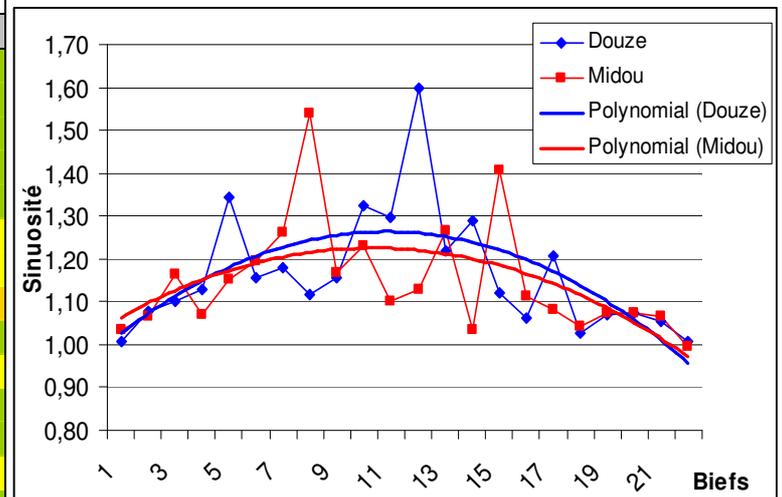
Figure 2 : Sinuosité des lits mineurs de la Douze et du Midou, évolution et courbes de tendance
